BOLETIN HIDROMETEOROLOGICO DE LA DIRECCION ZONAL 3 CAJAMARCA - LA LIBERTAD

AÑO XVIII - Nº 3 – MARZO 2017

Boletín del Servicio Nacional de Meteorología e
Hidrología del Perú

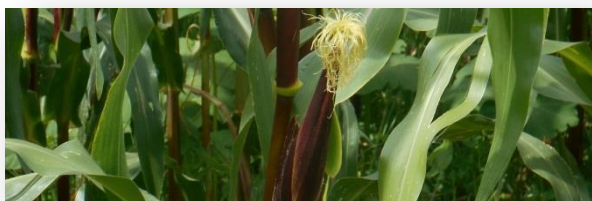
Tabla 3. Temperaturas, precipitación por zonas de cultivo, marzo 2017

Estación	T. Max °C	T. Min °C	T. Diurna °C	Precipitación mm
	Anomalía °C	Anomalía °C	T.Nocturna °C	Anomalía %
Zona de cultivo de papa				
Huamachuco	17,2	8,9	15,1	213,1
	-0,4	+1,8	11,0	+24
Zona de cultivo maíz				
Cajamarca	20,9	10,8	18,3	138,9
	-0,4	+0,9	13,1	+17
Celendín	18,3	11,3	16,6	293,3
	-0,4	+0,3	13,1	+41
Llapa	16,2	8,9	14,3	331,4
	-0,9	+1,1	10,7	+65
Namora	20,1	10,5	17,7	240,7
	-0,5	+0,8	12,9	+91
Contumazá	18,3	11,4	16,6	769,8
	-0,7	+1,2	13,1	+271
San Pablo	18,9	12,8	17,4	432,1
	0,0	-0,6	14,3	+90
San Juan	20,1	13,1	18,3	453,1
	-0,6	+0,9	14,8	+103
Cospán	19,1	12,1	17,3	546,1
	-0,3	+0,3	13,8	+59
San Marcos	24,3	13,2	21,5	171,5
	-0,3	+1,1	16,	+31
Callancas	25,1	16,9	23,1	294,9
	-1,1	-0,1	19,0	+176
Zona de pastos cultivados (Ryegrass)				
Granja Porcón	16,9	6,9	14,4	367,0
	+0,4	+2,1	9,4	+52
La Encañada	18,6	8,3	16,1	276,2
	+0,2	-0,4	11,1	+41

En zonas donde se siembra papa, como Huamachuco, se observaron temperaturas máximas normales y mínimas superiores a lo normal, con precipitaciones excesivas (ver **Tabla 3**).

En zonas donde se siembra maíz, se observaron temperaturas máximas habituales, comprendidas entre 16,2 °C y 25,1 °C y temperaturas mínimas mayormente normales que oscilaron entre 6,9 °C y 16,9 °C (ver **Tabla 3**). Así mismo, las precipitaciones fueron excesivas, registrándose excesos extremos, con anomalías superiores a 60%, en Llapa, Contumazá, San Pablo, San Juan, Granja Pocón y Callancas (ver **Tabla 3**).

En zonas con pastos cultivados, como rye grass, se observaron temperaturas máximas normales y temperaturas mínimas variables, con anomalías comprendidas entre -0,4 °C y +2,1 °C (ver **Tabla 3**). También se observaron precipitaciones excesivas.

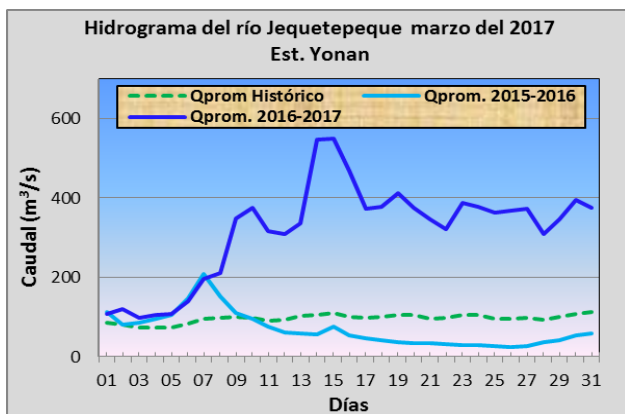
Durante el mes de marzo, los caudales promedios diarios del río Jequetepeque (línea de color azul) se han mantenido muy por encima de los caudales promedios diarios históricos (línea de color verde) hasta en un 424 %, tal como se observa en el gráfico 10. El caudal máximo registrado fue de 550,0 m³/s y el mínimo de 98,0 m³/s, la anomalía promedio del mes fue de 221 %. Es importante mencionar que en esta cuenca el Fenómeno **El Niño Costero 2017**, ha tenido impactos significativos, los cuales se han manifestado en el desborde del río Jequetepeque, erosión de la carretera Cajamarca - Ciudad de Dios e inundación de áreas de siembra.

Gráfico 10. Hidrograma del Río Jequetepeque

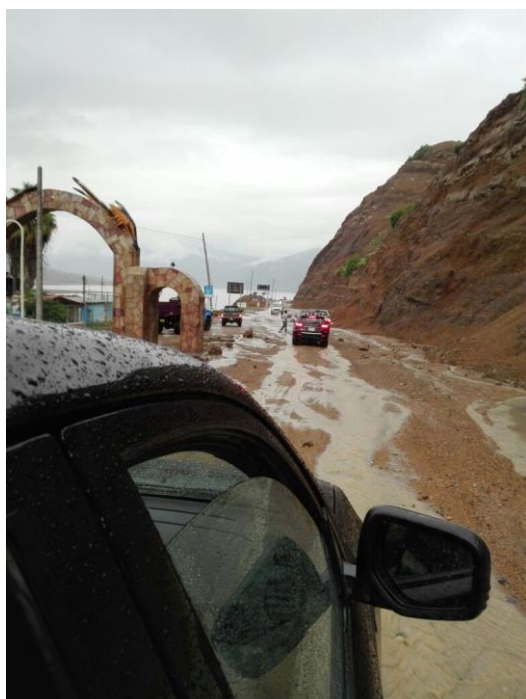
La fotografía 1 se tomó el día 06/03/17 a las 15:00 horas, en ella se observa la interrupción de un tramo de la carretera Cajamarca - Ciudad de Dios, a la altura de Tembladera, como consecuencia de las continuas lluvias. La fotografía 2, se tomó el 10/03/17 a las 13:30 horas, en ella se observa la afectación de la vía Cajamarca – Ciudad de Dios en la localidad de Huaquillas, distrito de Chilate, provincia de Contumazá, como consecuencia del incremento del caudal del río Jequetepeque.

Fotografía 1. Carretera Cajamarca Ciudad de Dios – Tembladera

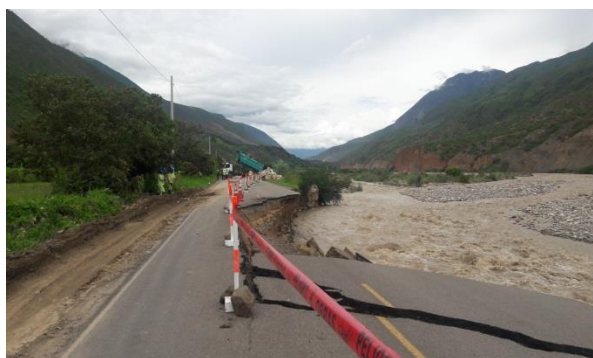
Fotografía 2. Carretera Cajamarca Ciudad de Dios – Huaquillas

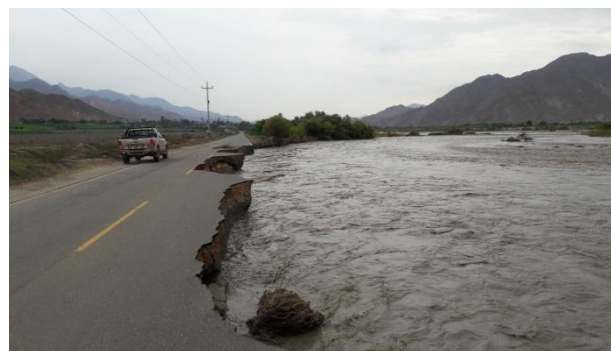
La fotografía 3, se tomó el 08/03/2017 a las 16:00 horas en la localidad de Pampas de Jaguey-Chicama en la provincia de Contumaza, la fotografía 4, fue tomada el 07/03/2017 a las 12:30 horas, en la carretera Cascas – localidad de Tambo. En ambas fotos se nota la erosión de las vías ocasionadas por el incremento de caudal del río Chicama

Fotografía 3. Carretera Paijan-Cascas, en la localidad de Pampas de Jaguey

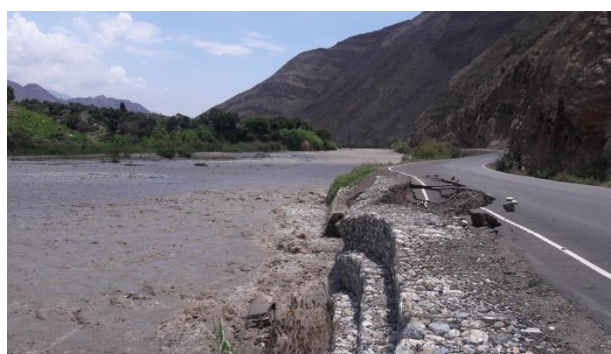
Fotografía 4. Carretera Cascas-Tambo.

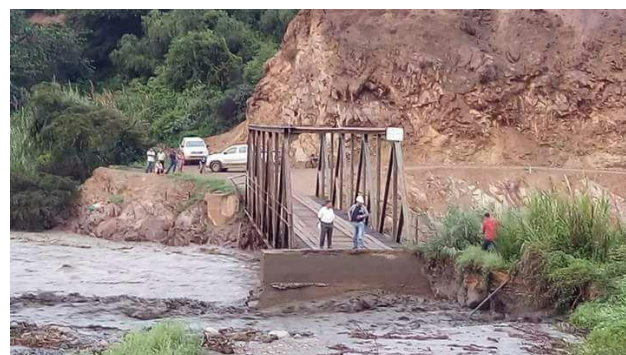
La fotografía 5 se tomó el 20/03/17, en el puente El Tambo sobre el río Chicama, en ella se observa el aumento significativo del caudal, afectando el lado derecho del puente e interrumpiendo el tránsito vehicular.

Fotografía 5. Carretera Cascas - Tambo
