BOLETIN HIDROCLIMATICO DE LA DIRECCION ZONAL 3 CAJAMARCA - LA LIBERTAD

AÑO XVIII - Nº 10 – OCTUBRE 2017

Boletín del Servicio Nacional de Meteorología e
Hidrología del Perú

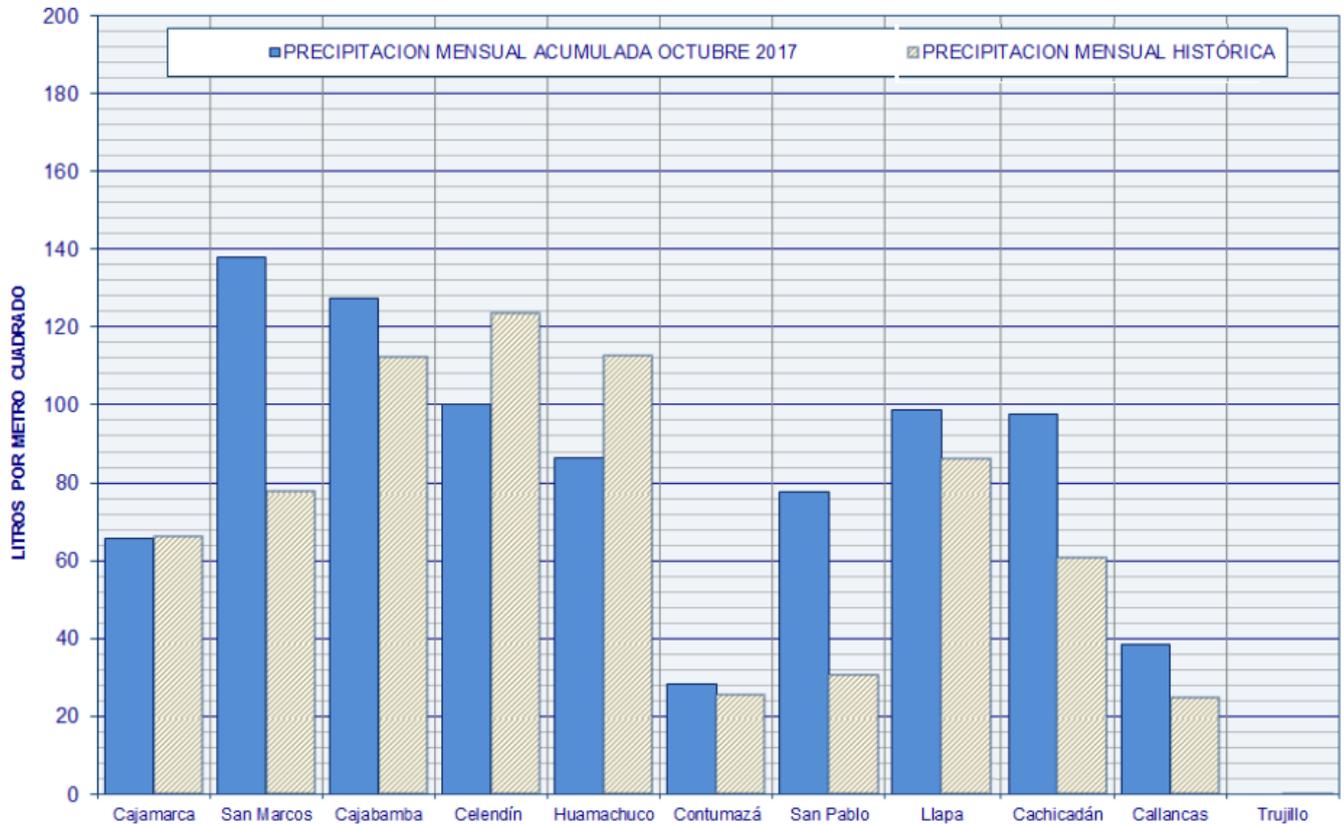
Figura 1. Comportamiento pluviométrico respecto de sus normales climatológicas en octubre del 2017

La sierra oriental, en promedio presentó un comportamiento pluviométrico **normal** (*anomalía promedio de +9 %*). En esta zona se registraron entre 11 y 16 días con precipitaciones durante el mes, que en promedio totalizaron **103,4 mm/mes**, notándose un incremento en comparación con el total acumulado en setiembre (**Tabla 2**).

La sierra occidental en promedio, presentó un comportamiento pluviométrico **moderadamente excesivo** (*anomalía promedio de +32 %*), en esta zona se registró entre 6 y 15 días con precipitaciones, que en promedio totalizaron **97,7 mm/mes**, notándose un incremento con respecto al total acumulado en setiembre (**Tabla 2**).

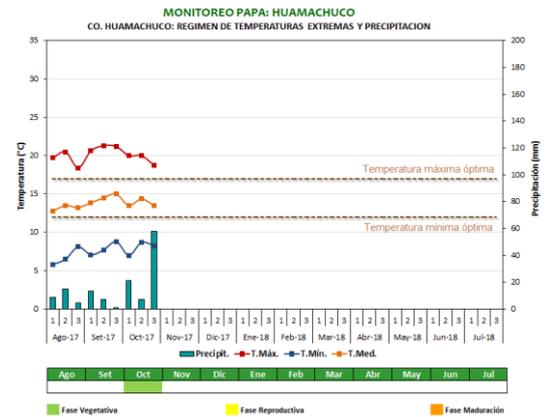
Figura 2

En zonas donde se ha sembrado cultivos de papa, como Huangacocha (Huamachuco) y Cajabamba, se observaron temperaturas máximas que promediaron 22,2 °C y temperaturas mínimas que en promedio alcanzaron valores de 9,6 °C, por lo que las mañanas fueron templadas y las noches fueron ligeramente frías. Asimismo, se produjo un déficit de precipitaciones, sin embargo, durante la tercera década del mes se registraron lluvias con más frecuencia (Figura 2).

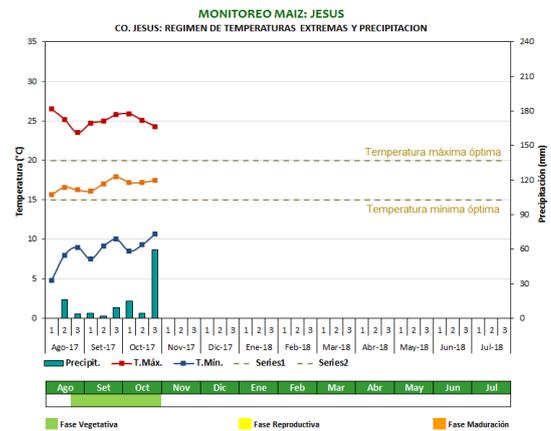
Figura 3

En zonas con cultivos de maíz, como Jesús, se observaron temperaturas máximas superiores a lo normal y temperaturas mínimas habituales; en promedio, las temperaturas máximas alcanzaron un valor de 25,1 °C y las temperaturas mínimas tuvieron un valor de 9,5 °C, lo cual determinó un comportamiento diurno ligeramente cálido y nocturno ligeramente frío. Asimismo, las precipitaciones fueron irregulares y se concentraron mayormente durante la tercera década del mes (Figura 3).

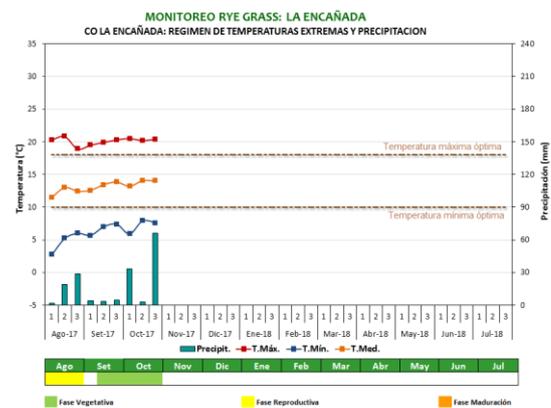
Figura 4

En zonas con pastos cultivados, como rye grass, se observaron temperaturas máximas normales y temperaturas mínimas mayores a lo habitual; en promedio, las temperaturas máximas alcanzaron un valor de 19,9 °C y las temperaturas mínimas un valor de 6,7 °C, lo cual determinó temperaturas diurnas templadas y nocturnas ligeramente frías. Además, las precipitaciones tuvieron un comportamiento entre normal a deficiente (Figura 4).

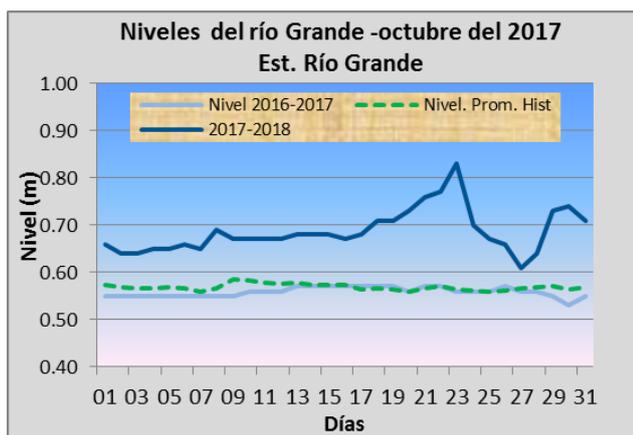
Durante el mes de octubre los niveles promedios diarios del río Grande (línea de color azul) se han mantenido por encima de los niveles promedios diarios históricos (línea de color verde) así como de los niveles del año hidrológico 2016-2017 (color celeste) durante todo el mes, tal como se observa en la figura 6. El nivel máximo diario fue de 0,83 m, el promedio diario de 0,69 m y el mínimo diario de 0,61m, la anomalía promedio mensual fue 21 %.

Figura 5. Limnigrama del Río Grande

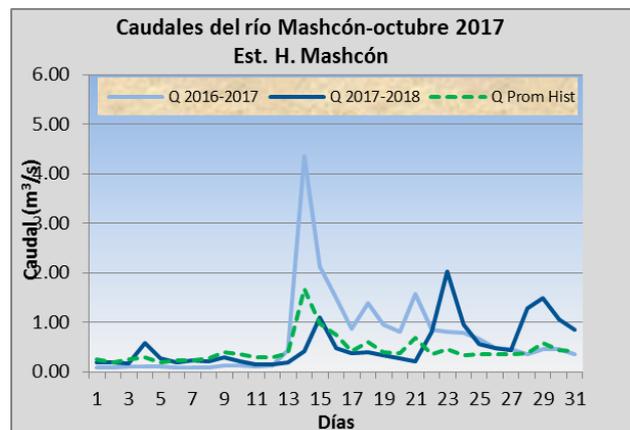
Durante el mes de octubre los caudales promedios diarios del río Mashcón (línea de color azul) se han mantenido cercanos a los caudales promedios diarios históricos (línea de color verde) y a los del año hidrológico 2016-2017 (línea de color celeste),

tal como se observa en figura 6. El caudal máximo diario fue de 2,03m³/s, el promedio diario 0,54 m³/s y el mínimo diario 0,07 m³/s, la anomalía promedio del mes fue 31%.

Figura 6. Hidrograma del Mashcón

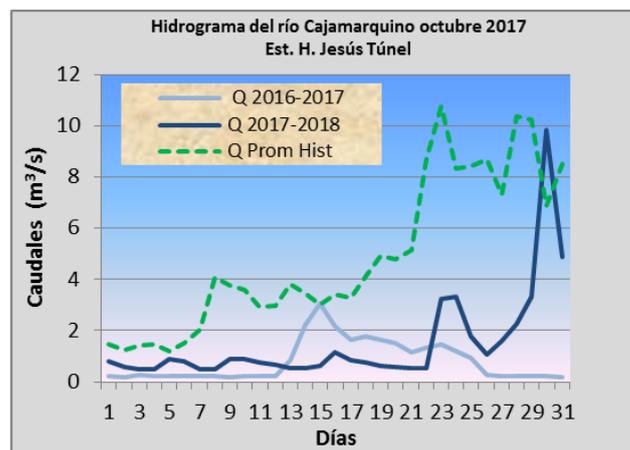
Durante el mes de octubre los caudales promedios diarios del río Cajamarquino (línea de color azul) se han mantenido mayormente por debajo de los caudales promedios diarios históricos (línea de color verde), a excepción del día 30, donde se presentó un incremento importante de caudal (figura 7). El caudal máximo diario fue de 9,83 m³/s, el promedio diario de 1,49m³/s y el mínimo diario de 0,49 m³/s, asimismo, la anomalía promedio del mes fue -68%.

Figura 7. Hidrograma del río Cajamarquino

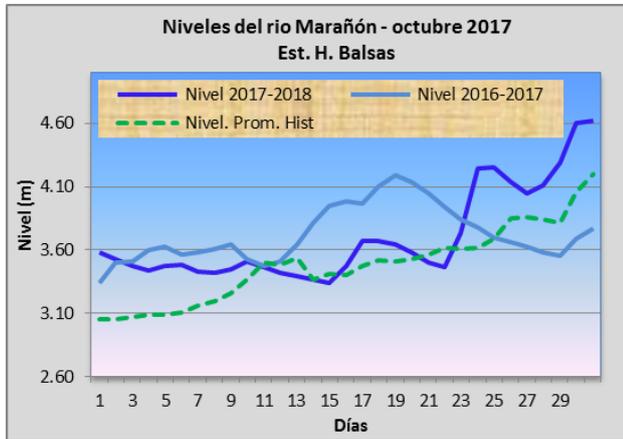
Durante el mes de octubre los niveles promedios diarios del río Marañón (línea de color azul) se han mantenido mayormente por encima de los niveles

promedios diarios históricos (línea de color verde), asimismo, tuvo un incremento significativo del nivel de agua equivalente a 1,0 m, tal como se observa en la figura 8. El nivel máximo diario fue de 4,62 m, el promedio diario de 3,70 m y el mínimo diario de 3,34 m, la anomalía promedio del mes fue 8 %.

Figura 8. Limnigrama del Río Marañón

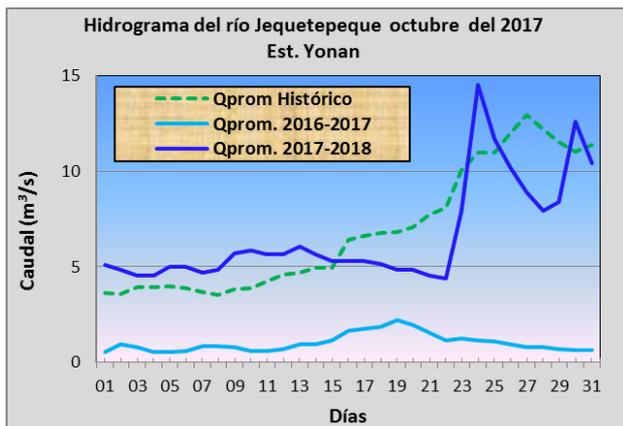
Durante el del mes de octubre, los caudales promedios diarios del río Jequetepeque (línea de color azul) estuvieron cercanos a los caudales promedios diarios históricos (línea de color verde), tal como se observa en la figura 9. El caudal máximo registrado fue de 14,48m³/s, el promedio de 6,62 m³/s y el mínimo de 4,38 m³/s, la anomalía promedio del mes fue 4%.

Figura 9. Hidrograma del Río Jequetepeque

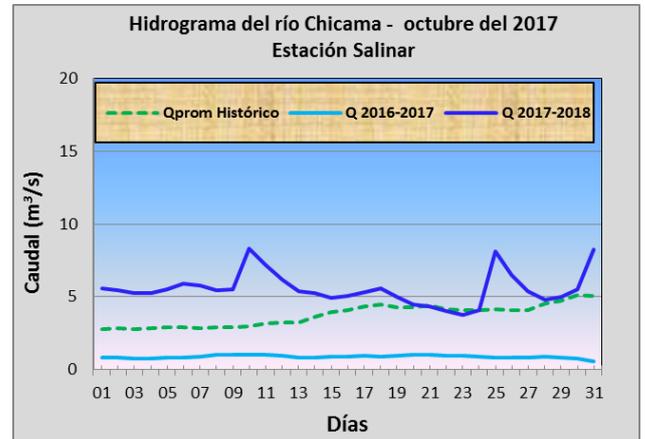
Durante el mes de octubre, los caudales promedios diarios del río Chicama (línea de color azul) se han mantenido mayormente por encima los caudales

promedios diarios históricos (línea de color verde), tal como se observa en la figura 10. El caudal máximo registrado fue de 8,29 m³/s, el promedio fue 5,55 m³/s y el mínimo fue 3,78 m³/s, la anomalía promedio del mes fue de 55%.

Figura 10. Hidrograma del Río Chicama

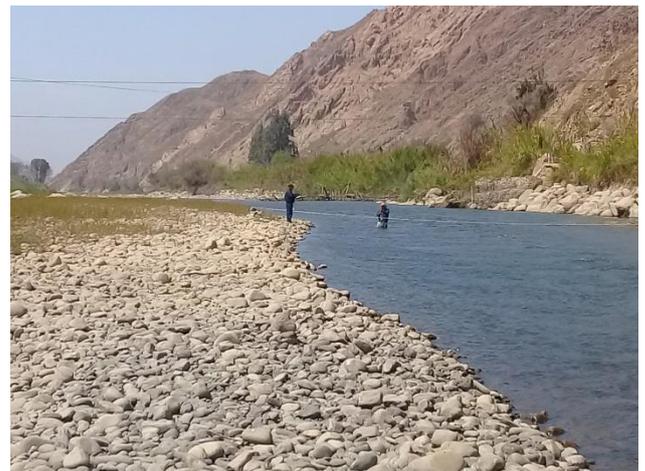
El río Chicama presenta caudales dentro de su normal, la condición física del agua es transparente, existen zonas del cauce que aún no han sido restauradas. Similar condiciones presentan los ríos Jequetepeque, Moche, Virú y Crisnejas tal como se observan en las siguientes fotografías.

Fotografía N° 01. Condiciones del río Chicama

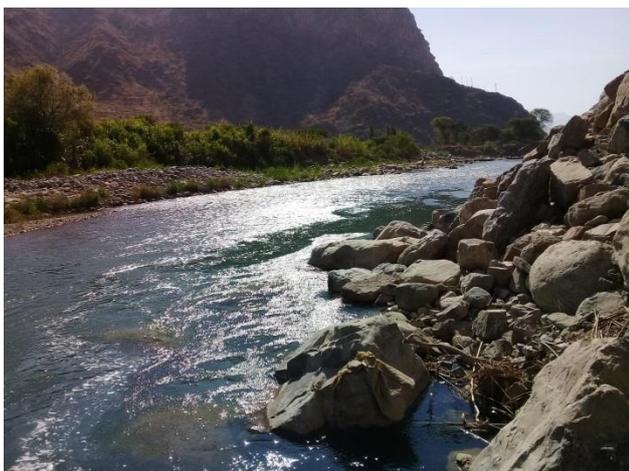
Fotografía N° 02. Condiciones del río Jequetepeque

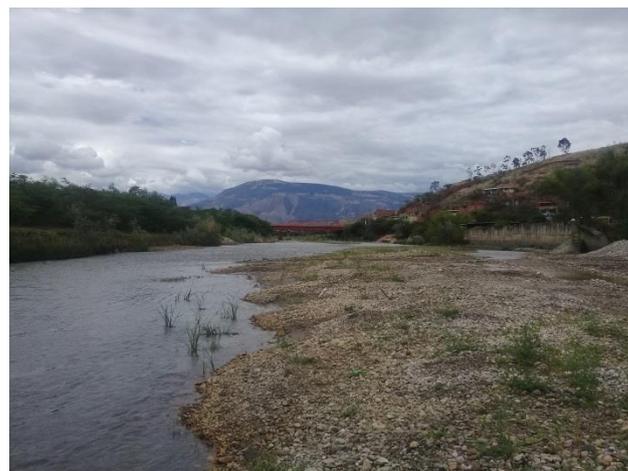
Fotografía N° 03. Condiciones del río Crisnejas

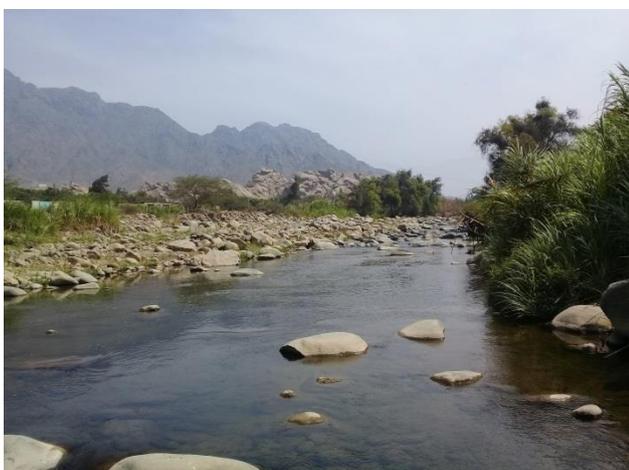
Fotografía N° 03. Condiciones del río Moche

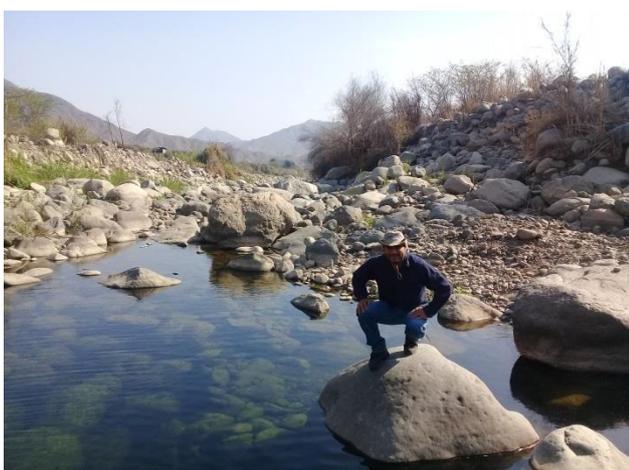
Fotografía N° 03. Condiciones del río Viru
