MAYO 2023

BOLETÍN AGRO -
HIDROCLIMÁTICO
MENSUAL
DZ 11

Análisis Termopluviométrico

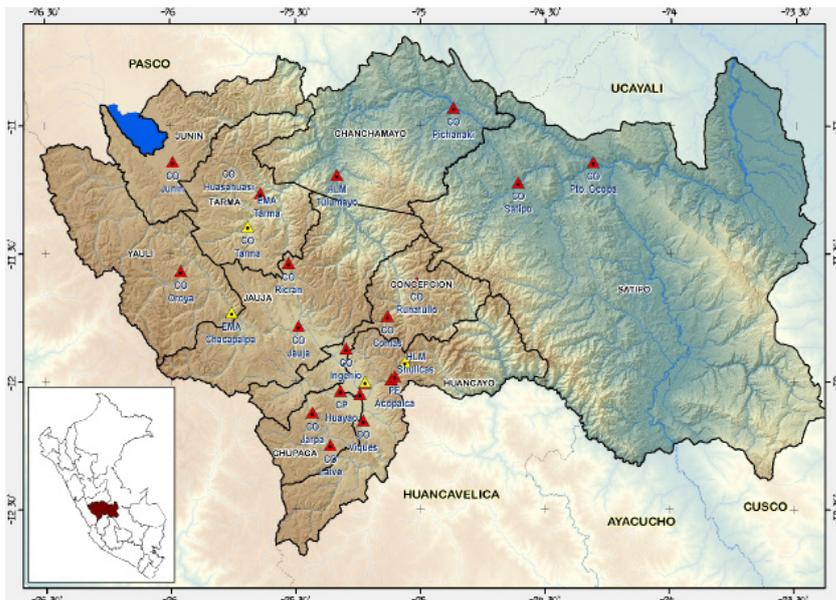
REGIÓN JUNÍN

La temperatura máxima promedio mensual presentó un comportamiento de normal a inferior, las estaciones Satipo, Ricran y San Juan de Jarpa se comportaron inferior a sus promedios históricos con anomalías de -2.2°C , -1.2°C y -1.2°C respectivamente; las demás estaciones oscilaron dentro de sus promedios normales. Durante el mes se registraron descensos importantes debido a la gran cobertura nubosa, lluvias intensas, como las suscitadas del 06 al 08 de mayo, cuyos registros son considerados como muy fuertes para la época.

Respecto a la precipitación, estas presentaron un comportamiento en la mayoría de estaciones por encima de sus promedios, las estaciones Puerto Ocopa y Junín presentaron comportamiento normal y ligeramente superior respectivamente; las demás estaciones duplicaron y triplicaron sus valores esperados para este mes, esto se debió al ingreso de humedad de la Amazonía y la presencia de una vaguada en altura para los días del 06 al 08 generando lluvias muy fuertes para la época.

La temperatura mínima promedio mensual presentó un comportamiento de normal a superior en las estaciones analizadas; las estaciones El tambo, Sapito y Huasahuasi destacaron sus mayores anomalías de 2.4°C , 2.2°C y 1.9°C respectivamente. Este mes se caracterizó por presentar incrementos y descensos marcados relacionados a dos periodos lluviosos bien marcados que se presentaron en este mes del 06 a 08 y luego del 23 al 25 con temperaturas mínimas elevadas, el resto del mes muestra descensos debido a la poca cobertura nubosa.

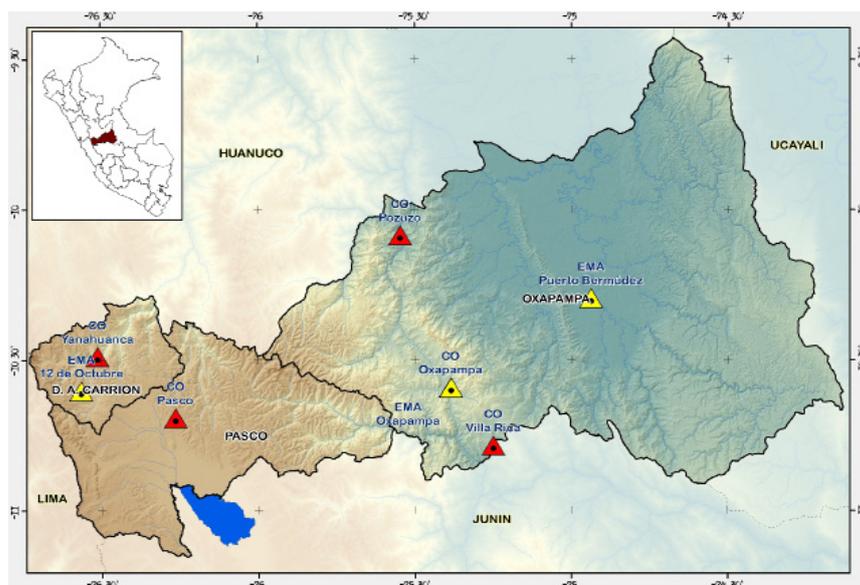
REGIÓN PASCO

La temperatura máxima promedio mensual presentó un comportamiento dentro de sus rangos normales (anomalías entre -1°C y 1°C)

La temperatura mínima promedio mensual presentó comportamiento de normal a superior respecto a sus promedios; la estación Cerro de Pasco presentó un comportamiento dentro de sus rangos normales, mientras que las estaciones Yanahuanca y Oxapampa presentaron un comportamiento por encima de sus rangos normales con anomalías de 1.7°C y 1.8°C respectivamente. En el comportamiento interdiario, las estaciones presentaron descensos importantes debido a la poca cobertura nubosa por la noche, convirtiéndose en algunos casos en heladas meteorológicas como la estación Cerro de Pasco, además presentaron incrementos marcados relacionados a la gran cobertura nubosa y precipitaciones.

Respecto a la precipitación acumulada para este mes el comportamiento fue sobre sus promedios históricos, las estaciones Cerro de Pasco, Yanahuanca y Oxapampa presentaron anomalías de 62.8%, 96.0% y 138.2% respectivamente.

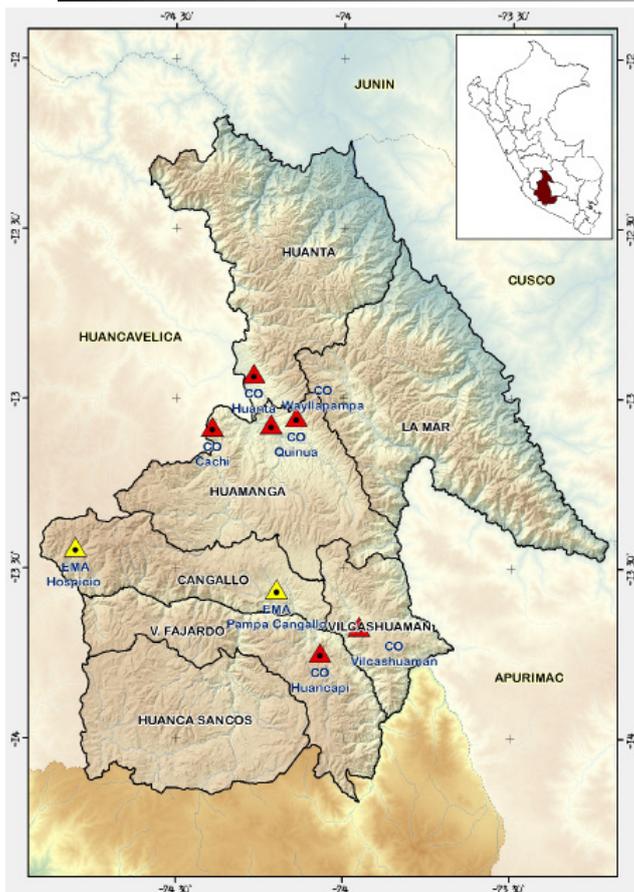
REGIÓN AYACUCHO

La temperatura máxima promedio mensual presentó un comportamiento variado, las estaciones Vilcashuamán, San Pedro de Cachi y la Quinua se comportaron dentro de sus rangos normales, la estación Wayllapampa presentó un comportamiento superior con anomalía de 1.7°C y la estación Huancapí cuyo comportamiento fue inferior, presentó una anomalía de -1.5°C. La temperatura máxima en esta región presentó registros cercanos a sus promedios en gran parte del mes a excepción del periodo del 05 al 08 que se presentó disminución de las mismas debido a la gran cobertura nubosa y lluvias intensas.

La temperatura mínima promedio mensual presentó un comportamiento de normal a superior en las estaciones analizadas; las estaciones Vilcashuamán, San Pedro de Cachi y Wayllapampa presentaron un comportamiento dentro de sus rangos normales (con anomalías entre -1°C y 1°C), mientras que las estaciones La Quinua y Huancapí se comportaron por encima de sus promedios con anomalías de 1.6°C y 1.2°C respectivamente.

Respecto a la precipitación acumulada para este mes el comportamiento fue sobre sus promedios, presentando acumulados mensuales cuyas anomalías superaron de 100% a 155%, las lluvias se centraron en el periodo del 06 al 08 con acumulados fuertes, los mismos que estuvieron acompañados de tormentas ráfagas de viento y granizo.

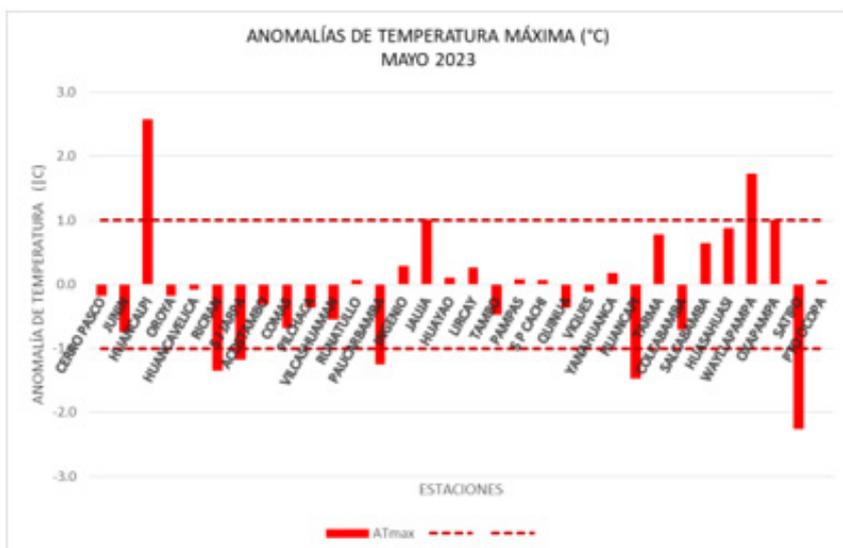
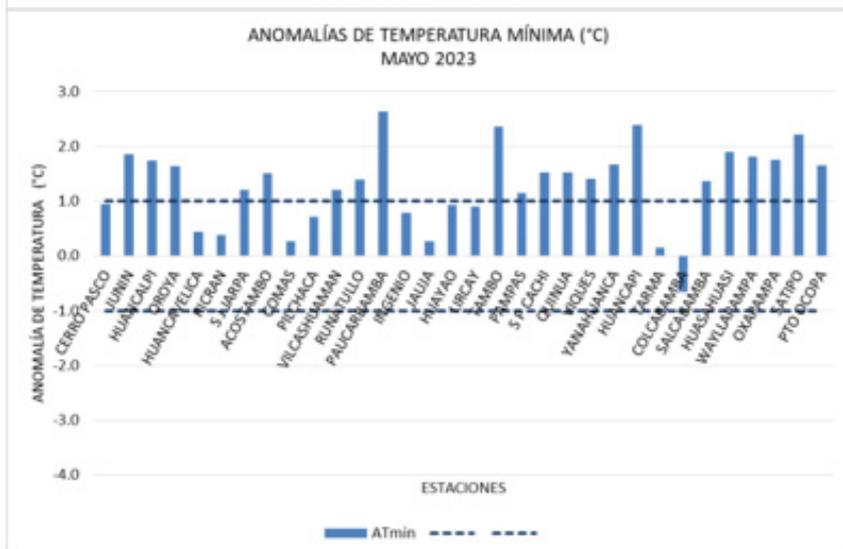
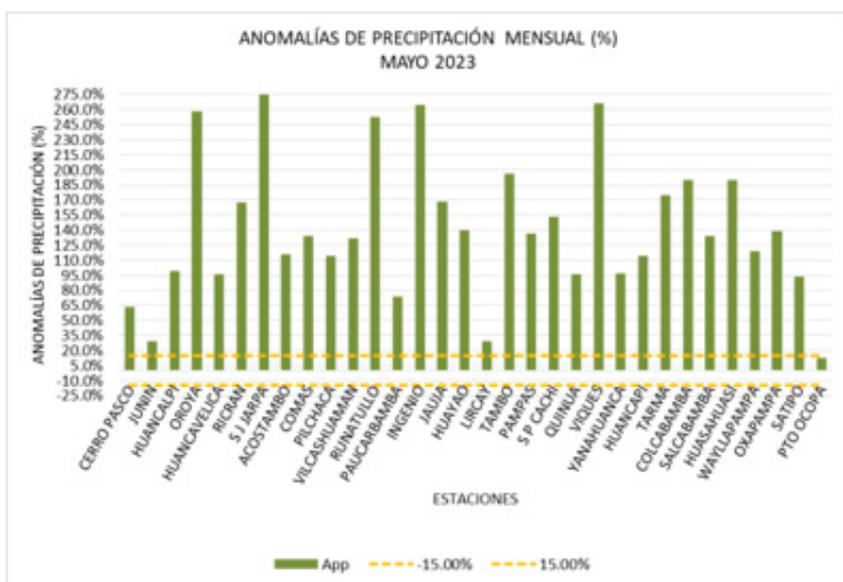
ANOMALÍAS DE TEMPERATURA MÁXIMA, TEMPERATURA MÍNIMA Y PRECIPITACION EN LA DZ11 – MAYO 2023

- En mayo la temperatura máxima presentó un comportamiento normal en la mayoría de estaciones, a excepción Huancalpi en Huancavelica y Wayllapampa en Ayacucho que superaron sus promedios y las estaciones Satipo, Huancapi, Ricrán y Paucarbamba cuyo comportamiento fue por debajo de sus promedios.

- La temperatura mínima presentó un comportamiento en la mayoría de estaciones de normal a superior, destacando las estaciones Paucarbamba, Huancapi, el Tambo y Satipo, cuyas anomalías positivas fueron las más elevadas.

- Las precipitaciones presentaron comportamiento superior en mayoría de estaciones analizadas a, en algunos casos los acumulados superaron en tres veces sus valores promedios históricos; los grandes acumulados altos se debieron a lluvias fuertes que se presentaron del 06 al 09 de mayo en toda la región centro del Perú debido al ingreso de humedad de la Amazonía y al posicionamiento de una Vaguada en altura.

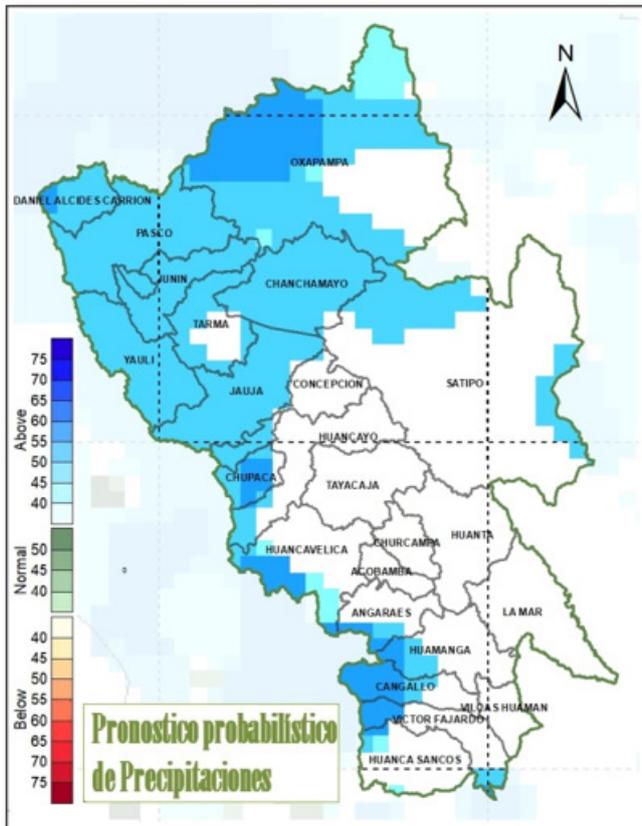
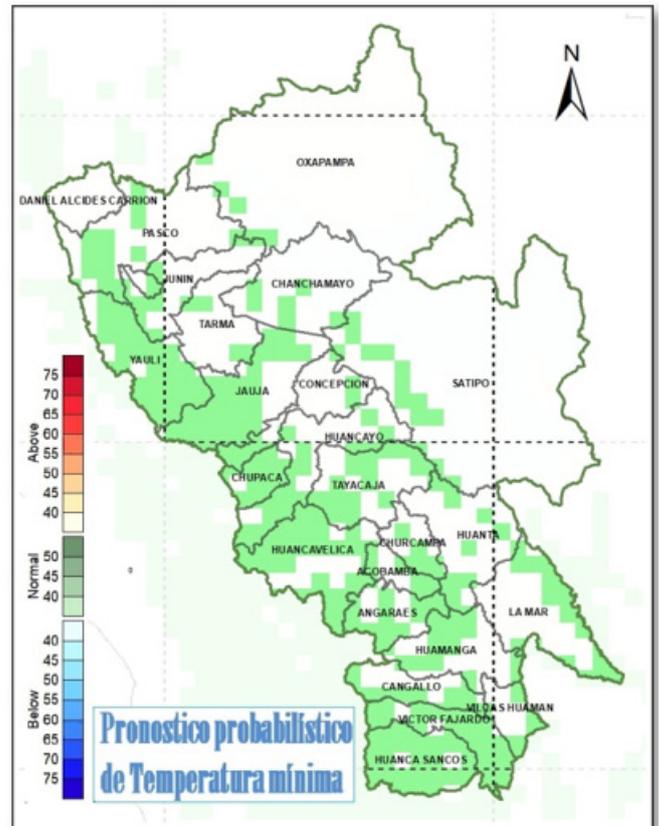
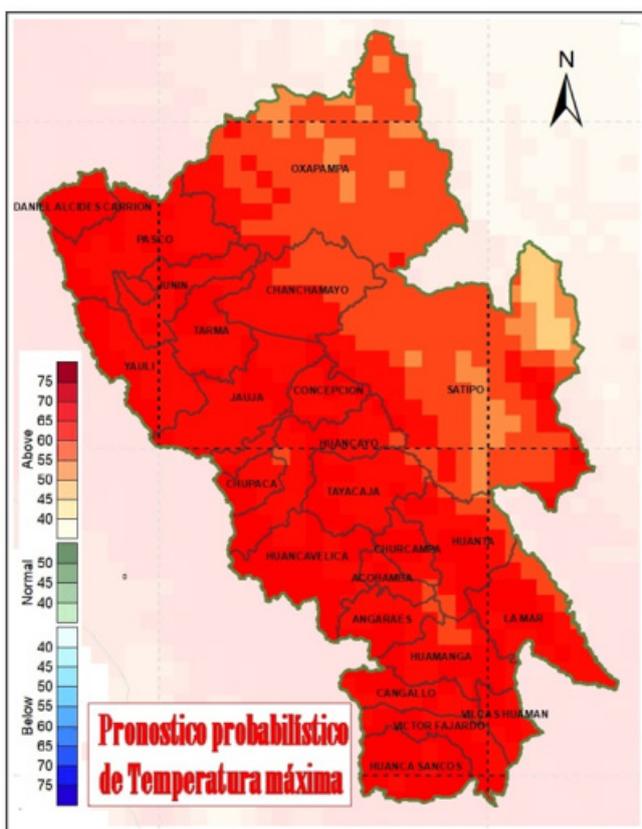
PRONÓSTICO DE PRECIPITACIÓN, TEMPERATURA MÁXIMA Y MÍNIMA PARA EL MES JUNIO DEL 2023

Para el mes de Junio del 2023 en el ámbito de nuestra jurisdicción; las precipitaciones tendrían un comportamiento deficitario respecto a sus promedios históricos en gran parte de la DZ11 a excepción de la parte norte y occidental cuyo comportamiento sería de normal a superior.

Respecto a la temperatura máxima, ésta tendría un comportamiento de normal a superior en gran parte del ámbito de la DZ11

La temperatura mínima se comportaría dentro de sus rangos normales en promedio en gran parte de la DZ11.

Estos productos fueron elaborados con los datos grillados PISCO, utilizando la herramienta Climate Predictability Tool y la opinión de los miembros de la DZ11-Junín

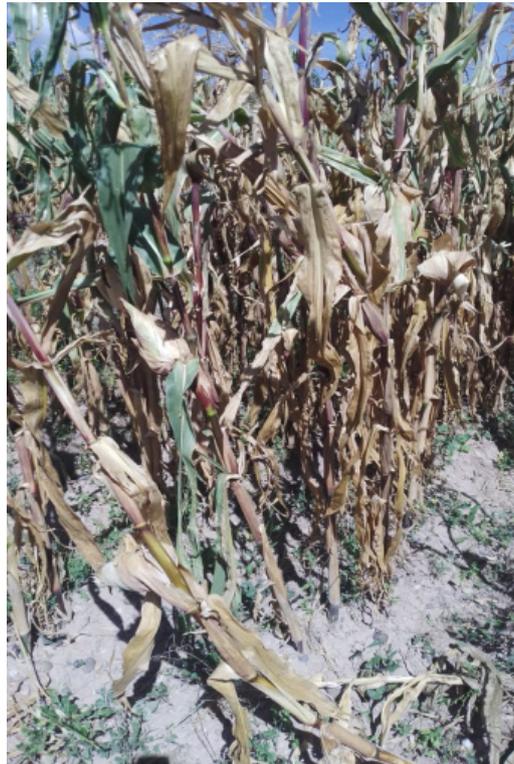
MAIZ VIKUES 2022-2023

En la CO Viques se empezó a monitorear el cultivo de Maíz de la variedad Cusqueado, se instaló el 01 de noviembre, el cultivo actualmente se encuentra en la fase fenológica de Maduración cornea, el cultivo viene desarrollándose con normalidad durante el mes de mayo las precipitaciones se han registrado con valores sobre su normal, en la primera década se registraron precipitaciones por encima de lo normal, en cuanto a las temperaturas máximas se han registrado anomalías positivas, en las temperaturas mínimas se han registrado valores negativos que no han afectado al cultivo. El cultivo está próximo a la cosecha

Nov	Dic	Ene	Feb	Mar	Abr	May	Jun	Jul	Ago	Set	Oct
	Aparición de Hojas	Panoja	Espiga	M.Lechosa	M.Pastosa	Mad. Cornea

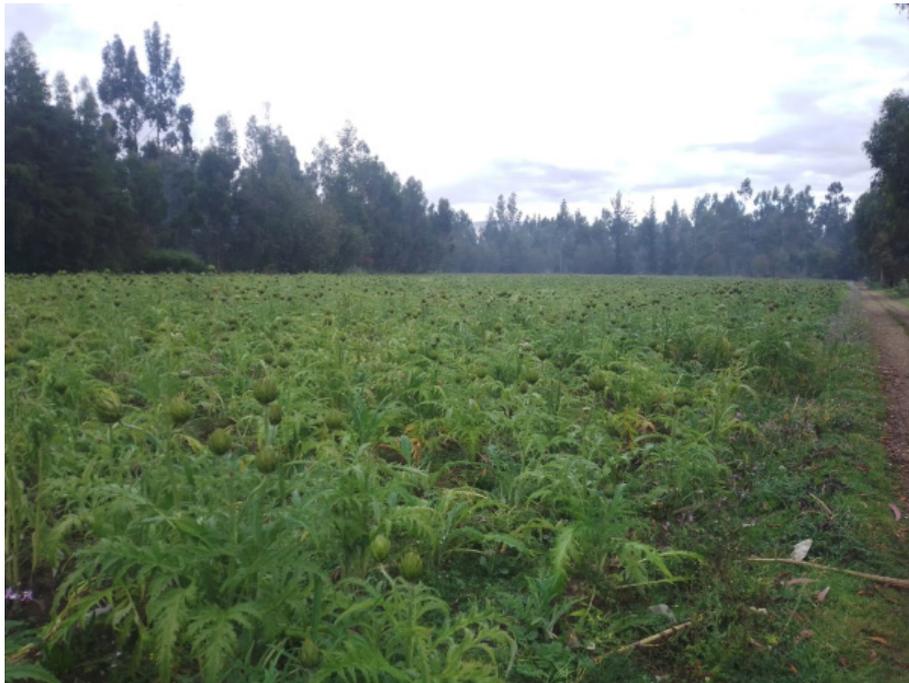
En la CO Ingenio se empezó a monitorear el cultivo de Alcachofa var. Criolla, el cultivo se sembró el día 3 de agosto del 2022, el cultivo se encuentra en la fase fenológica de cabezuela floral, en cuanto a las precipitaciones se han registrado valores por encima a sus valores normales, ello ayuda bastante al cultivo, en cuanto al régimen térmico se han registrado anomalías positivas para las temperaturas máximas y valores cercanos a su normal para las temperaturas mínimas, sin registrar impactos negativos en el cultivo durante el mes de mayo.

ALCACHOFA VARIEDAD CRIOLLA											
Ago	Set	Oct	Nov	Dic	Ene	Feb	Mar	Abr	May	Jun	Jul
	CRECIMIENTO VEGETATIVO				CABEZUELA FLORAL

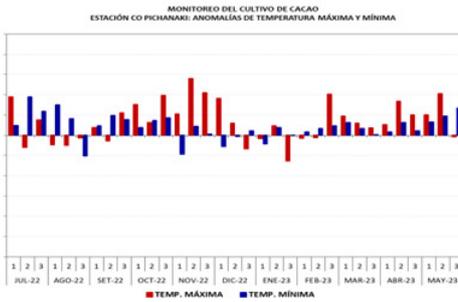
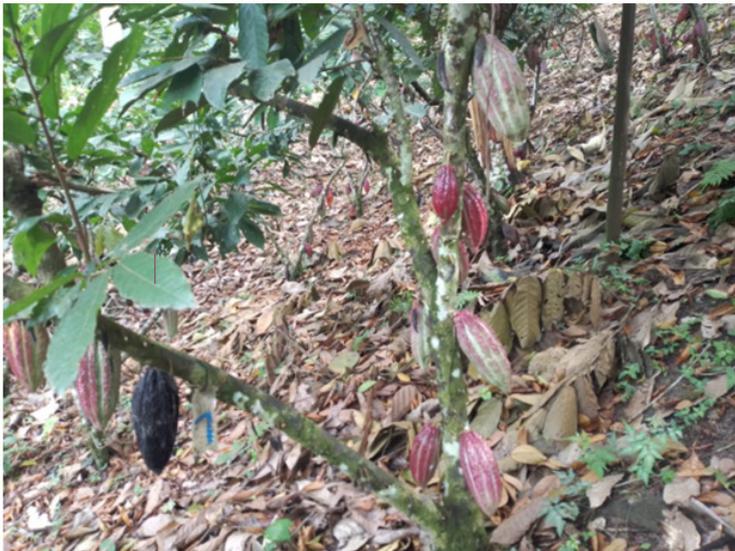
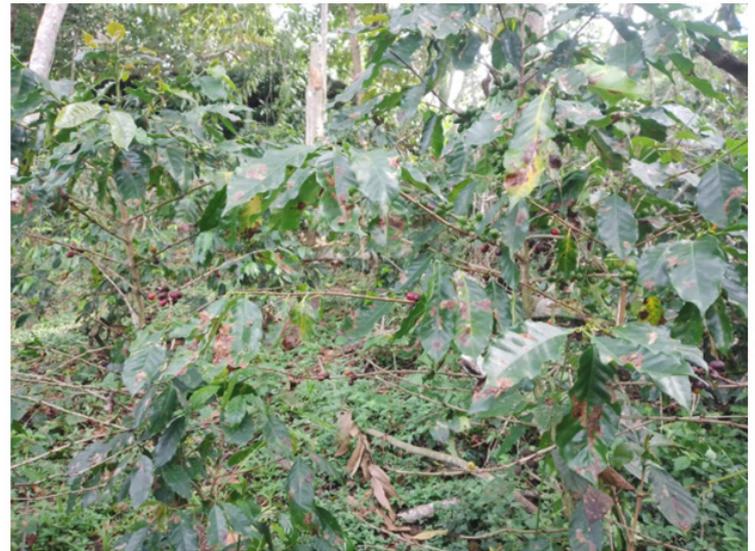
CACAO CCN 51 PICHANAKI

En la CO Pichanaki se vienen monitoreando el cultivo de Cacao de la Variedad CCN 51 que se encuentra en la fase fenológica de fructificación, y el cultivo de café de la variedad Catuay se encuentra actualmente en la fase fenológica de Fructificación, en cuanto a las precipitaciones registradas durante el mes de mayo estas han estado por encima de sus valores normales, en cuanto a las condiciones térmicas se han registrado con anomalía positiva tanto para las temperaturas máximas y mínimas del mes de mayo, debido a los días con y noches con sin mucha cobertura nubosa, no se han registrado otros impactos negativos en los cultivos.

Jul	Ago	Set	Oct	Nov	Dic	Ene	Feb	Mar	Abr	May	Jun
BOTON I FRUCTIFICACION			BOTON FLORAL			FRUCTIFICACION

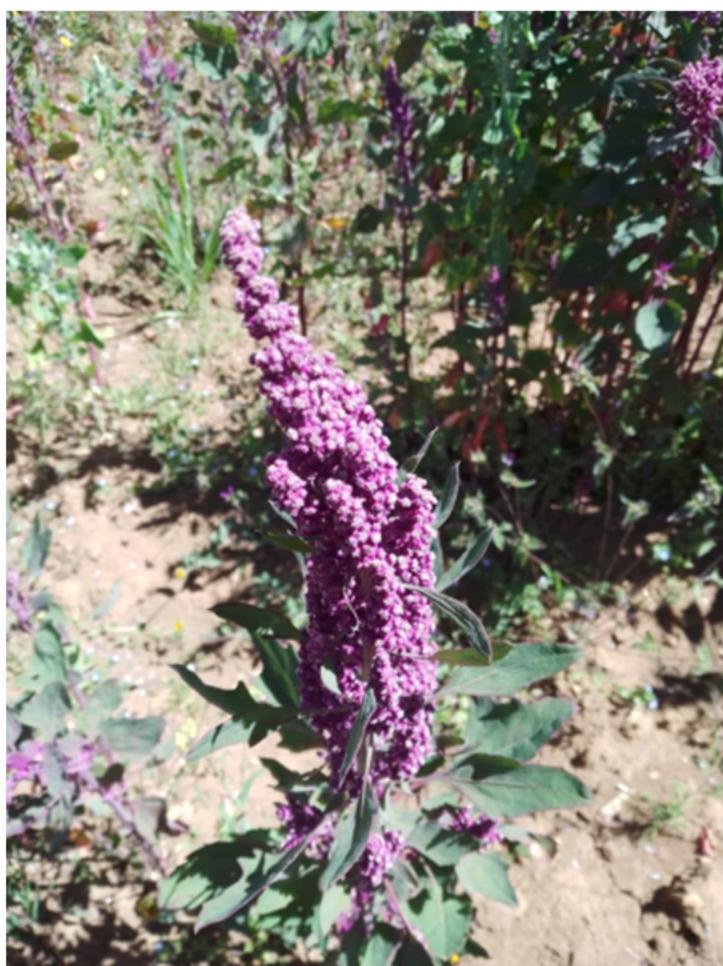
QUINUA HUANCAYO ACOSTAMBO

En la CO Acostambo se sembró a fines de diciembre el cultivo de quinua de la Variedad Huancayo, el cultivo se encuentra en la fase fenológica de Grano Lechoso, el cultivo viene desarrollándose con normalidad, si se observa un tamaño disminuido de las plantas debido al manejo, a la semilla y al clima de la zona, las temperaturas mínimas han registrado ligeramente positivas, en temperaturas máximas con anomalías negativas, en cuanto a las precipitaciones se puede apreciar un régimen por debajo de sus valores normales esto puede generar estrés en el cultivo, no se han registrado impactos negativos de otros factores climáticos.

Dic	Ene	Feb	Mar	Abr	May	Jun	Jul	Ago	Set	Oct	Nov
	2 HC 4 Hc 6 h	Ramifica	Panoja	Floracion

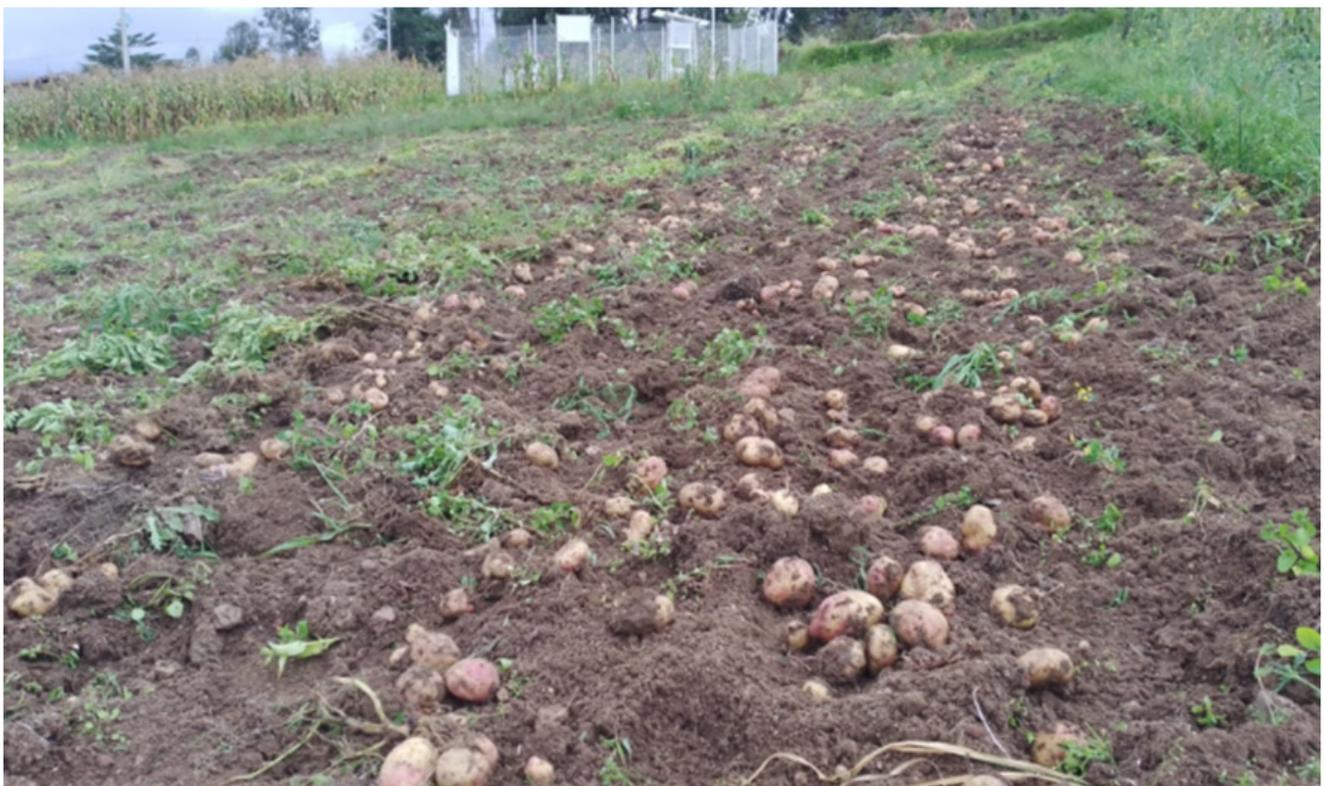
PAPA YUNGAY- CO LA QUINUA

En la CO La Quinoa en el mes de noviembre se sembró papa de la variedad Yungay, esta papa se cosecho el día 08 de mayo con un rendimiento muy por debajo de lo esperado, también resalta el tamaño pequeño de los tubérculos, dominando papas de segunda y tercera en cuanto a su clasificación comercial del mercado nacional, pasaron 179 días de la siembra a la cosecha y 138 días de la emergencia a la cosecha, la variedad Yungay es una variedad tardía y completa normalmente su ciclo gemológico en 6 meses, los periodos secos en enero, marzo y abril pueden haber influido en ello.

Nov	Dic	Ene	Feb	Mar	Abr	May	Jun	Jul	Ago	Set	Oct
Siembra	EMERGEN	BROTOS	LATERALES	FLORACI	MADURACION	Cosecha

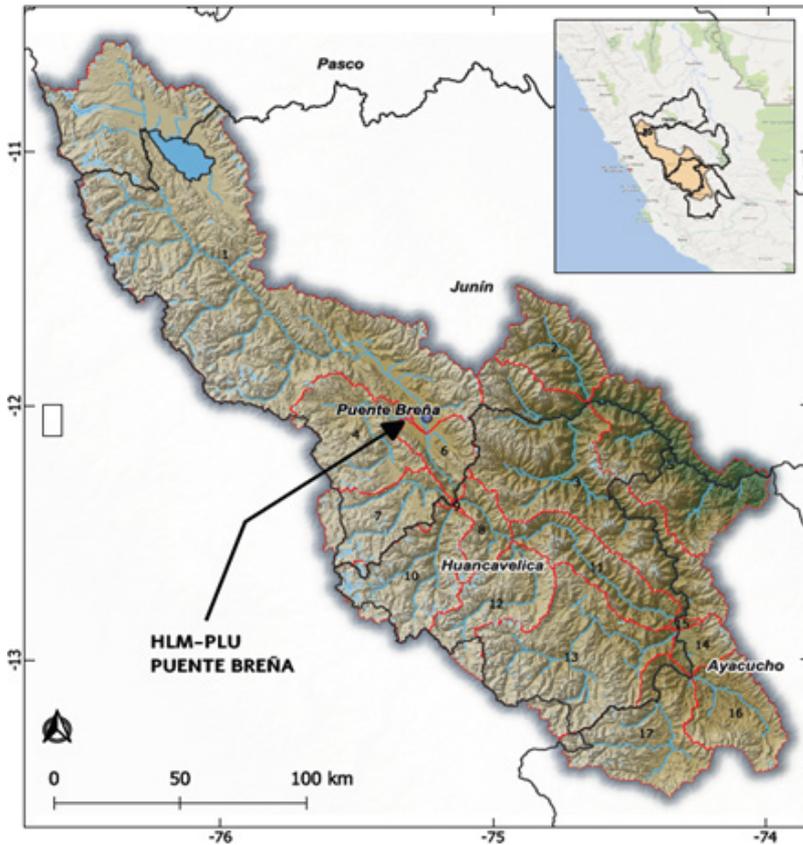
Ubicación de la estación Puente Breña en la cuenca del río Mantaro

La cuenca del río Mantaro se ubica en la región central del Perú, abarca los departamentos de Pasco, Junín, Huancavelica y Ayacucho. Cuenta con un área aproximada de 34363.18 km². Su nacimiento se da en el lago Chinchaycocha en el departamento de Pasco y Junín a 4090 msnm donde el caudal es regulado en la presa Upamayo, y confluye con el río Apurímac para formar el río Ene.

La Dirección Zonal 11 del Servicio Nacional de Meteorología e Hidrología del Perú viene realizando el monitoreo de niveles y caudales hasta la fecha. La estación de monitoreo hidrológico está ubicada en el Puente Breña, distrito de Pilcomayo, provincia de Huancayo, departamento de Junín.

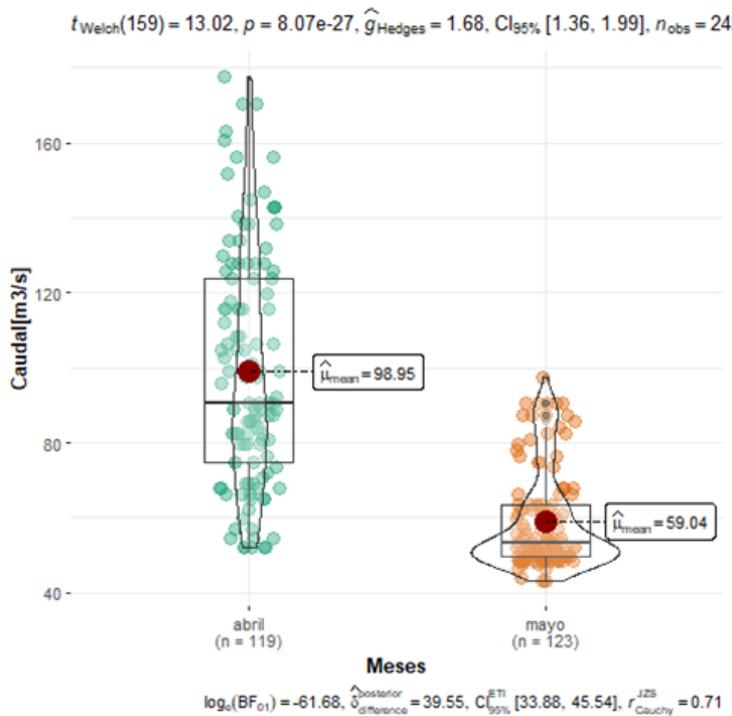
El gráfico de cajas, muestra una comparación entre los caudales del mes mayo y el abril del presente año. Donde se puede notar que, el caudal promedio de mayo fue significativamente inferior al de abril, esto de acuerdo con el test de TWelch. Asi mismo, el gráfico de cajas y violín muestra la distribución de los datos, en ella se compara los caudales del mes actual y el anterior, también puede notarse los promedios para ambos meses.

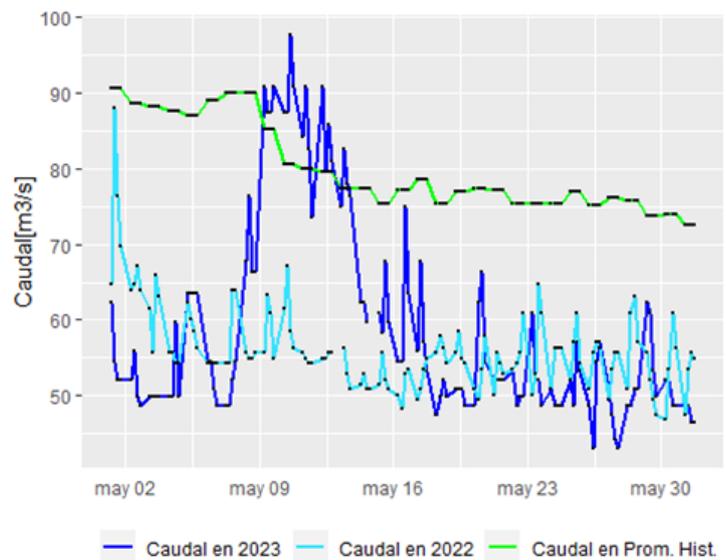
Hidrograma de caudal en la estación Puente Breña del río Mantaro

En el siguiente gráfico se muestran las líneas en color azul, verde y cian, que representan los hidrogramas de caudales del mes de mayo del presente año, del año pasado y del promedio histórico respectivamente.

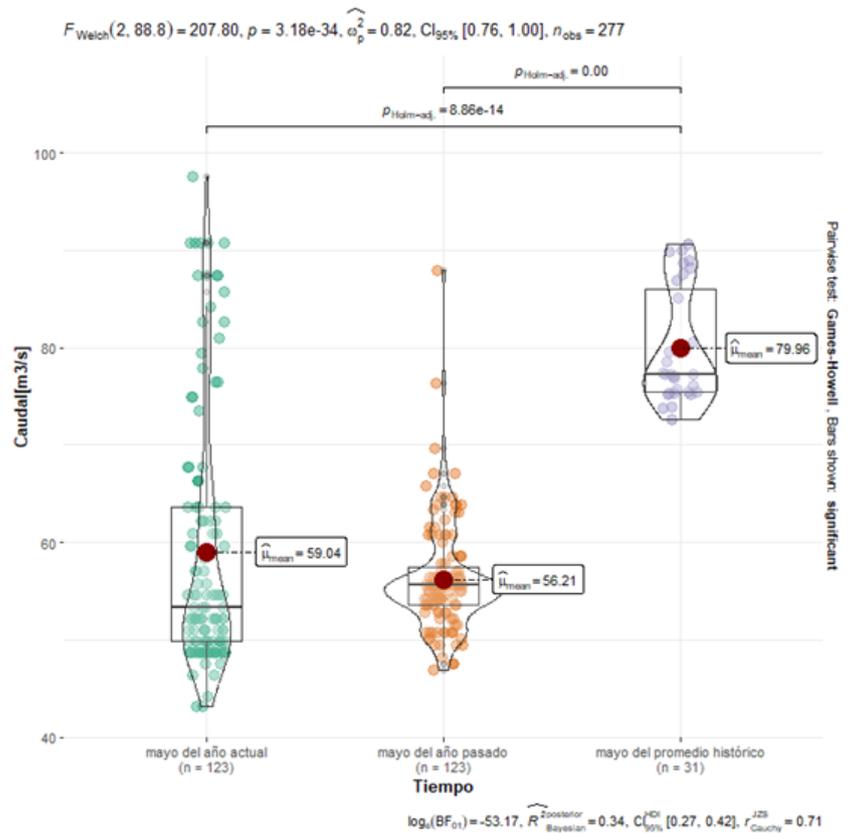
Gráfico de cajas y violín en donde se compara los caudales

Haciendo una comparación (test de Games-Howell) entre el caudal promedio del mes de mayo del año actual, del año pasado y del promedio histórico, podemos notar que; el caudal de mayo del presente año, se a comportado similar al del año pasado, a vez significativamente inferior a mayo del promedio histórico. Estas aseveraciones se pueden evidenciar de manera simplificada en el gráfico de cajas y violín, en ella se muestran a los promedios ubicados en los puntos de color burdeos, las barras superiores a las cajas indican diferencias significativas con igual o superior al 95% de confiabilidad.

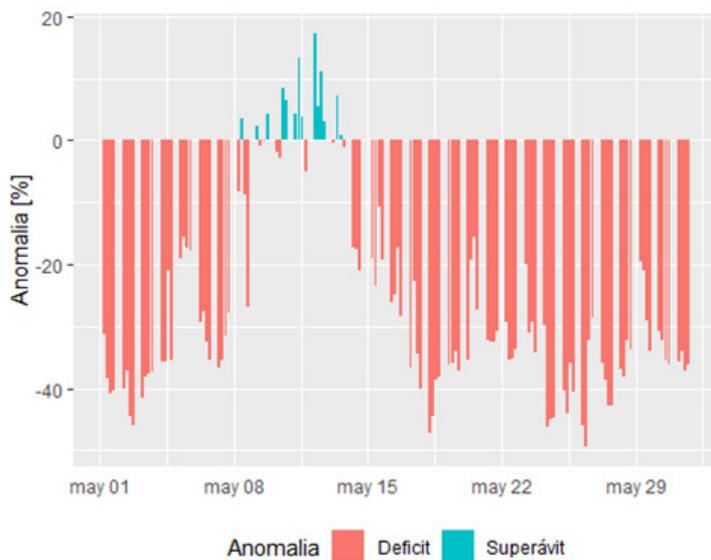
ANOMALÍAS DE CAUDALES EN LA ESTACIÓN PUENTE BREÑA DEL RÍO MANTARO

La gráfica de anomalía de caudales nos muestra la oscilación negativa o positiva respecto a su comportamiento normal o media histórica. Se puede notar que, la mayoría de días del mes de mayo presentaron un déficit. El día con mayor superávit se dio el 12, con un valor de 17.19 % y el día con mayor déficit se dio el 26, con un valor de -49.38 %

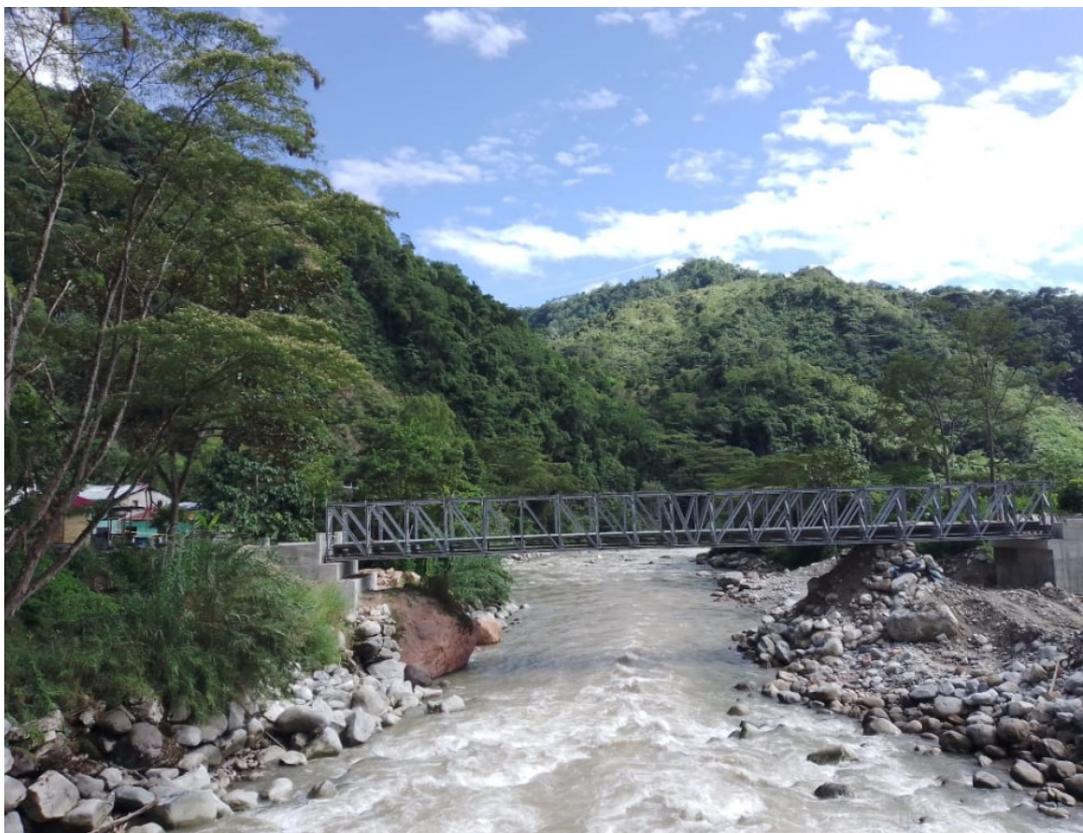
Ubicación de la estación Río Tulumayo, dentro de la cuenca Perené, unidad hidrográfica monitoreada por la dirección zonal 11 – Junín del SENAMHI. Tiene origen de la unión del río Comas y Uchubamba estando en los límites de las provincias de Concepción y Jauja, atravesando los distritos de Monobambaba, Vitoc y San Ramón.

Fotografía del río Tulumayo en la estación del mismo nombre, tomada en mayo

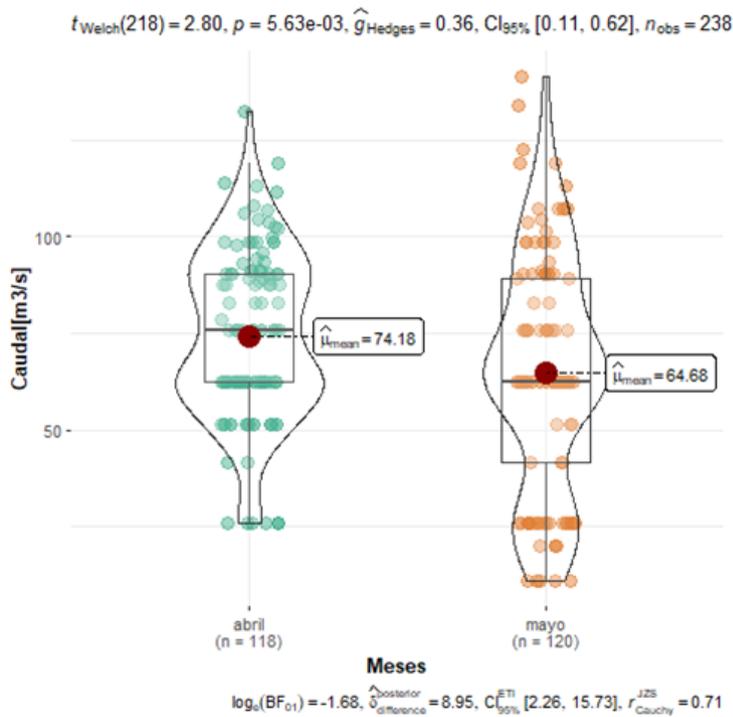
El gráfico de cajas muestra una comparación entre los caudales del mes de mayo y abril del presente año. Donde se puede notar que, el caudal promedio del mes de mayo fue significativamente inferior al de abril.

Gráfico de cajas y violín mostrando la distribución de los datos en donde se compara los caudales del mes actual y el anterior, también puede notarse los promedios para ambos meses.

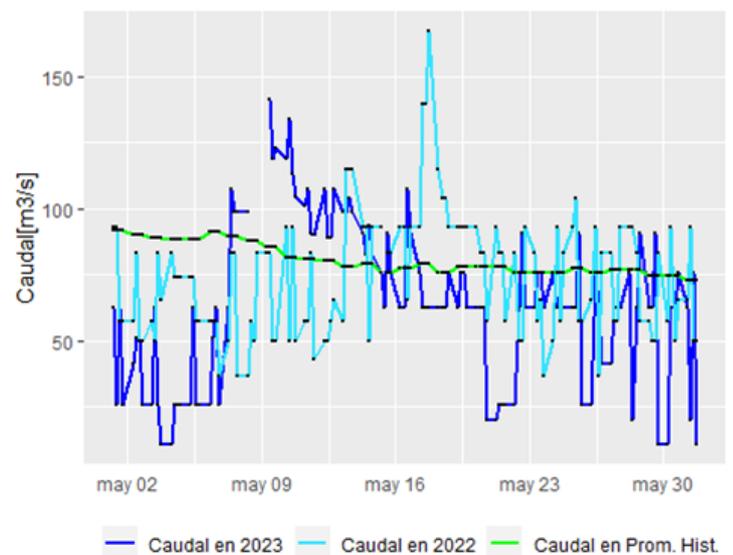
Hidrograma de caudal en la estación río Tulumayo

En el siguiente gráfico se muestran las líneas en color azul, verde y cian, que representan los hidrogramas de caudales del mes de mayo del presente año, del año pasado y del promedio histórico respectivamente.

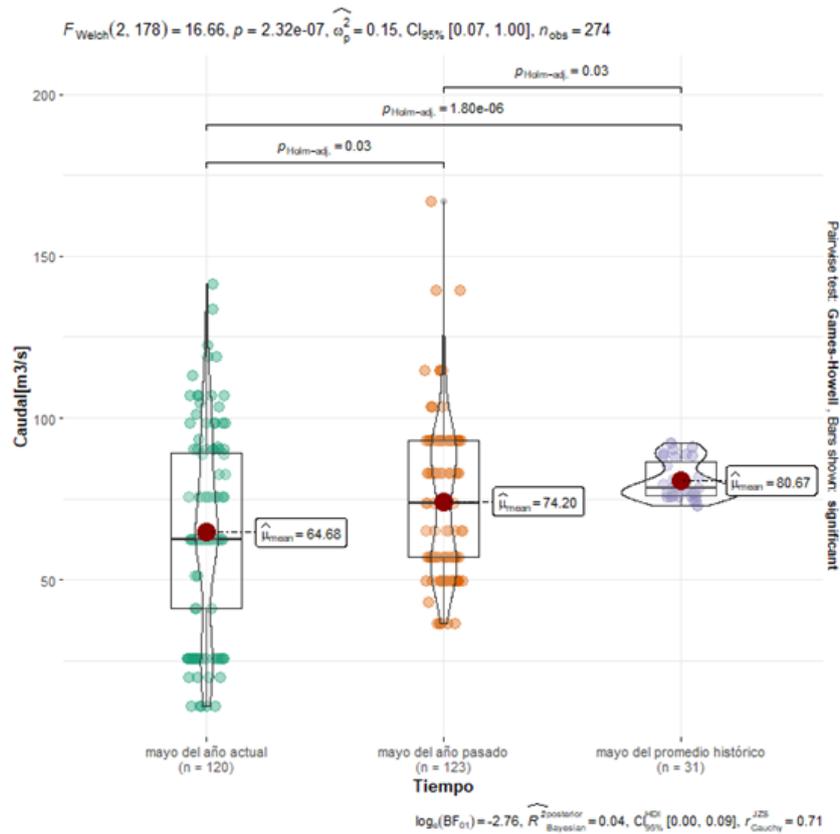
Gráfico de cajas y violín en donde se compara los caudales

Haciendo una comparación (test de Games-Howell) entre el caudal promedio del mes de abril del año actual, del año pasado y del promedio histórico, podemos notar que; el caudal de mayo del presente año fue significativamente inferior al del año pasado, a su vez inferior a mayo del promedio histórico. Estas aseveraciones se pueden evidenciar de manera simplificada en el gráfico de cajas y violín, en ella se muestran a los promedios ubicados en los puntos de color guindo, las barras superiores a las cajas indican diferencias significativas de los caudales con igual o superior al 95% de confiabilidad.

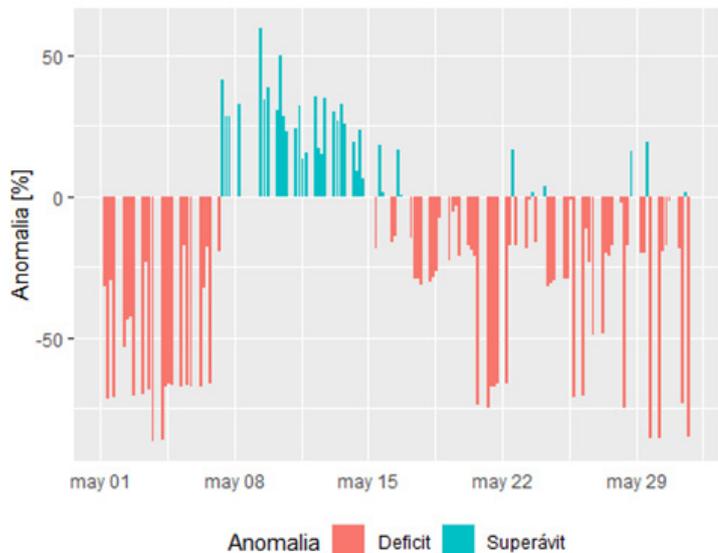
ANOMALÍAS DE CAUDALES EN LA ESTACIÓN DEL RÍO TULUMAYO

La gráfica de anomalía de caudales nos muestra la oscilación negativa o positiva respecto a su comportamiento normal o media histórica. Se puede notar que, la mayoría de días del mes de mayo presentaron un déficit. El día con mayor superávit se dio el 9, con un valor de 59.34 % y el día con mayor déficit se dio el 3, con un valor de -86.5 %
