# BOLETÍN AGRO - HIDROCLIMÁTICO MENSUAL DZ 11

NOVIEMBRE  
2020

# Presentación

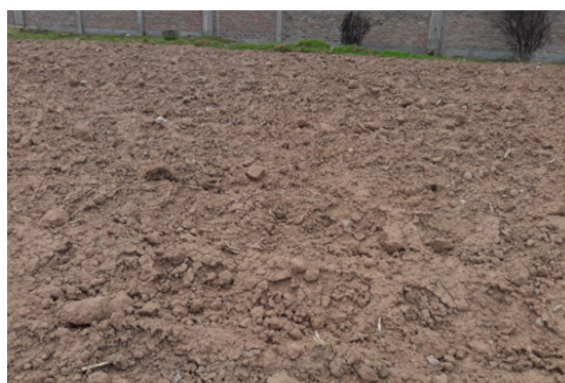
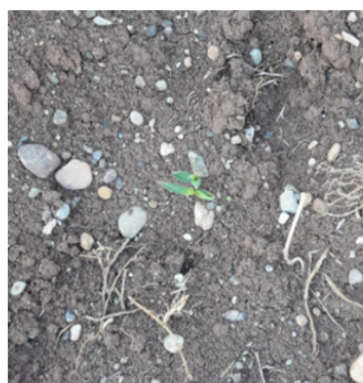
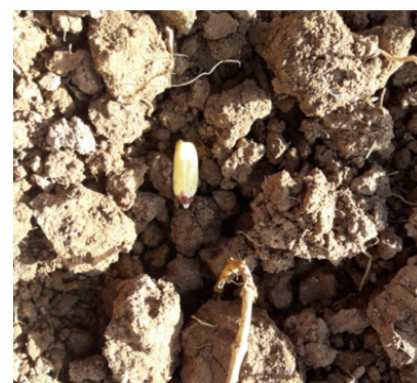
CULTIVO SIN EMERGER Y CON SEMILLAS SIN VIABILIDAD EN LA CO JAUJA

En la CO Jauja, en los últimos días del mes de octubre se instaló el cultivo de maíz, de la Raza San Gerónimo (Punta Roja), habiendo pasado más de un mes, la emergencia aun no ocurre, debido a que este cultivo está en un área de secano y las lluvias han sido deficitarias, en el acumulado mensual las lluvias están muy por debajo de su normal climatológica, además de ello las lluvias registradas han tenido una distribución desuniforme por lo que esto puede haber generado que las semillas hayan perdido viabilidad, en otras zonas ya se ha comprobado que les semillas se han perdido.

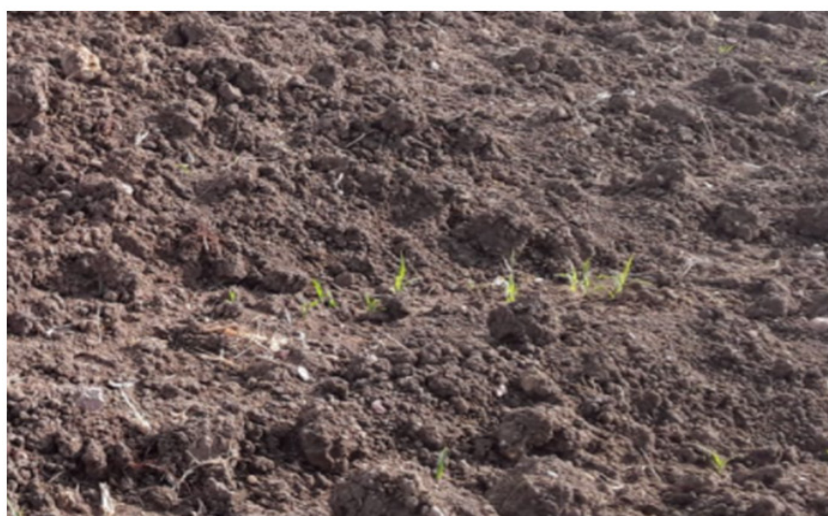
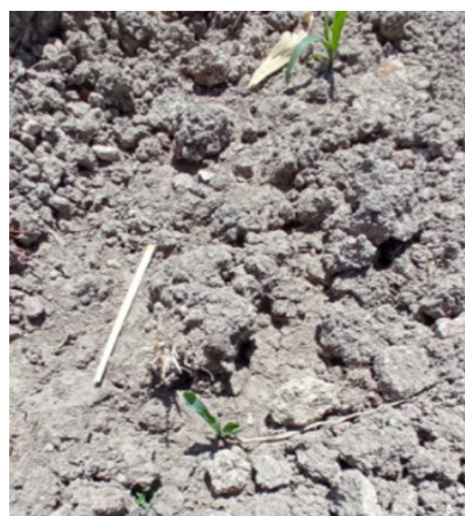
### SITUACION ACTUAL DEL CAMPO DE MAIZ EN LA CO- LA QUINUA

En la CO La Quinua, en el mes de octubre, el día 25 de octubre, se sembró el cultivo de maíz de la raza cusco, a la fecha el cultivo aun no emerge en su totalidad, solo un 50% está ya fuera de la tierra, el déficit hídrico del mes de noviembre a afectado tremendamente al cultivo de maíz, las precipitaciones registradas en los últimos días del mes de noviembre han favorecido a que el cultivo no se pierda, pero aún está en riesgo ya que necesita de más precipitaciones para que empiecen a desarrollarse las plantas que han emergido, esta semana se hará una evaluación de las semillas que no han emergido aun, es muy probable que hayan perdido viabilidad.

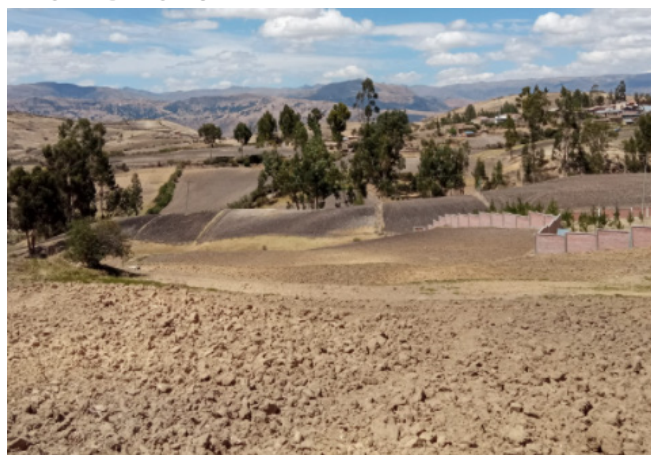
CAMPOS DE CULTIVO PREPARADOS SIN SEIMBRAS AUN

En el ámbito de la red meteorológica de la DZ-11 se registraron anomalías negativas de importancia para las precipitaciones, como se puede observar la gran mayoría de zonas han registrado anomalías entre -60%-95%, ello ha afectado bastante a la campaña agrícola actual y además ha traído consigo también daños al sector pecuario

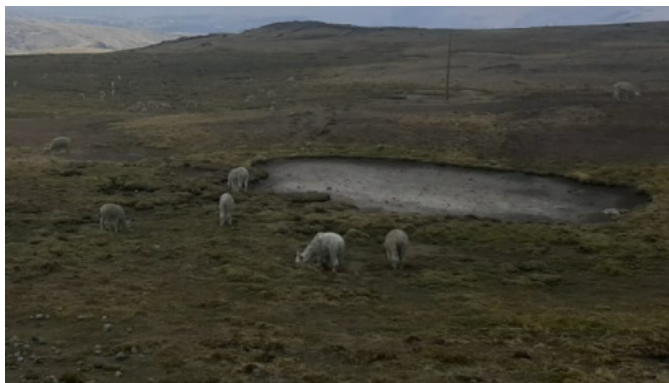
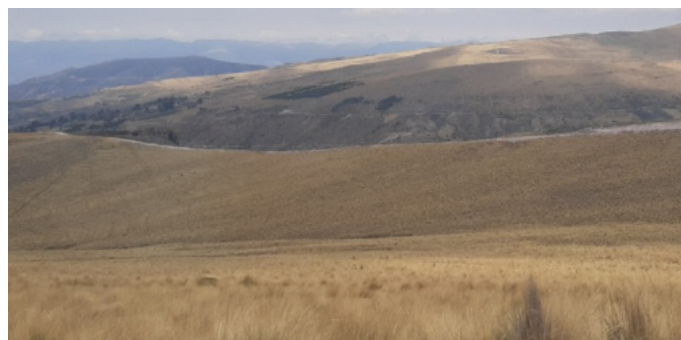
## ALPACAS CON POCO ALIMENTO EN OCONALES SECOS

## PASTOS NATURALES SECOS

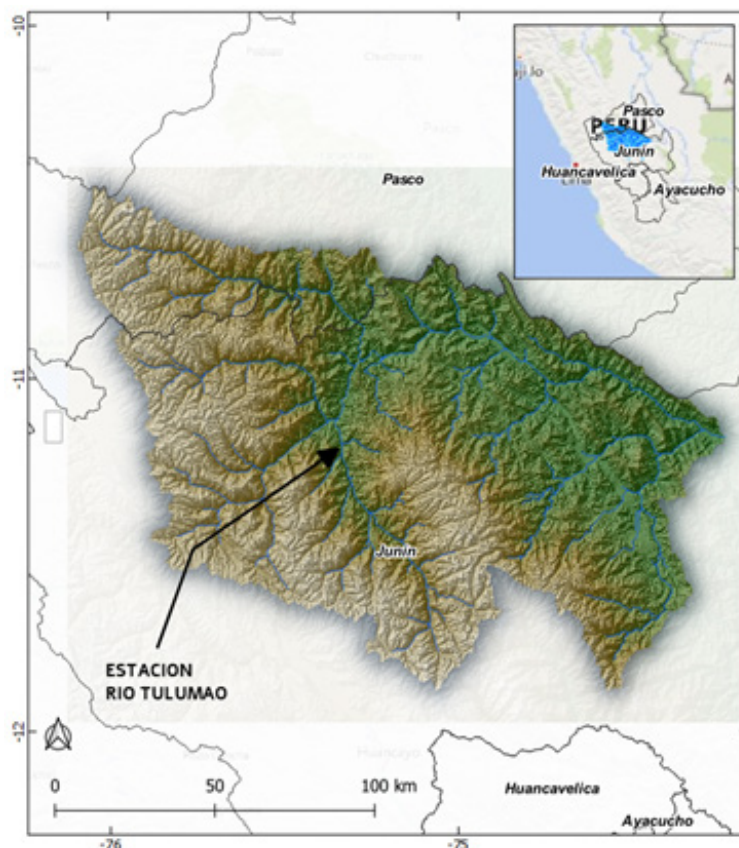
Ubicación de la estación Río Tulumayo, dentro de la cuenca Perené, unidades hidrográficas monitoreadas por la dirección zonal 11 – Junín del SENAMHI. Tiene origen de la unión del río Comas y Uchubamba estando en los límites de las provincias de Concepción y Jauja, atravesando los distritos de Monobambaba, Vitoc y San Ramón.

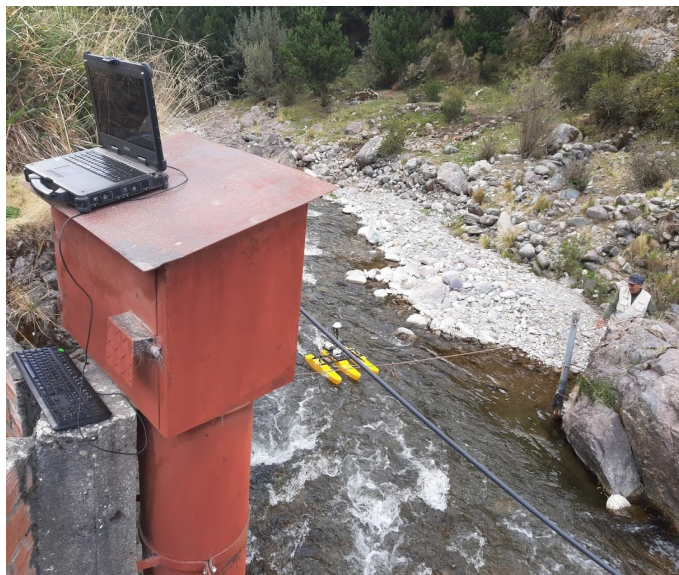
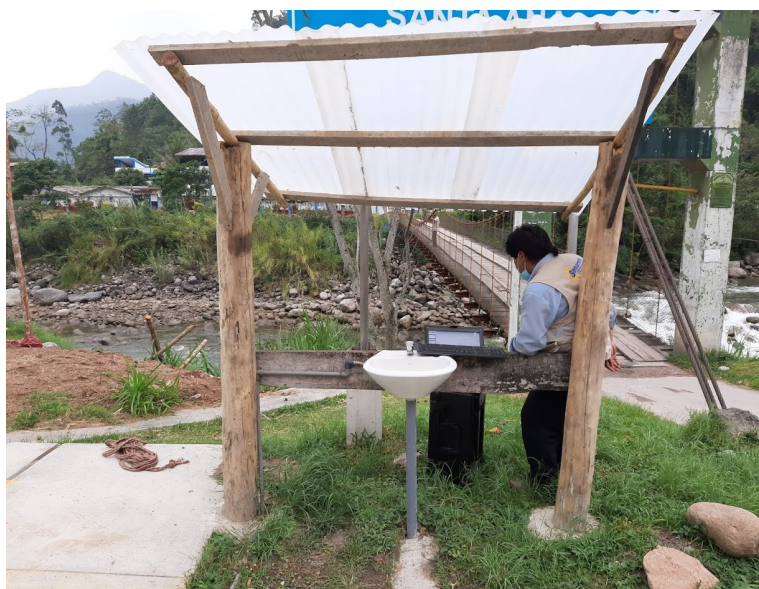
En la fotografía es evidente notar el nivel bajo de agua, para el río Shullcas, su caudal aforado en el río Shullcas, Acopalca; 1.02 m<sup>3</sup>/s.

El Tulumayo. Este río se caracteriza por ser de régimen turbulento se debe a su pendiente y lecho rocoso. Caudal aforado en el río Tulumayo; 18.88 m<sup>3</sup>/s.

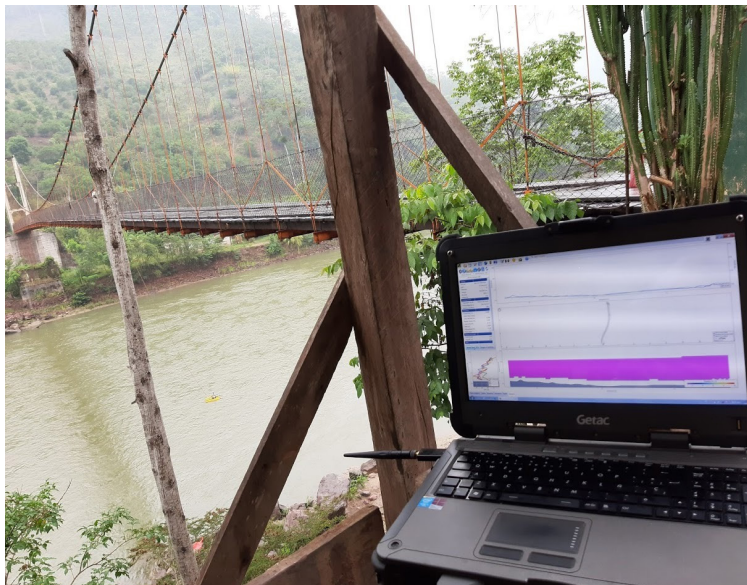
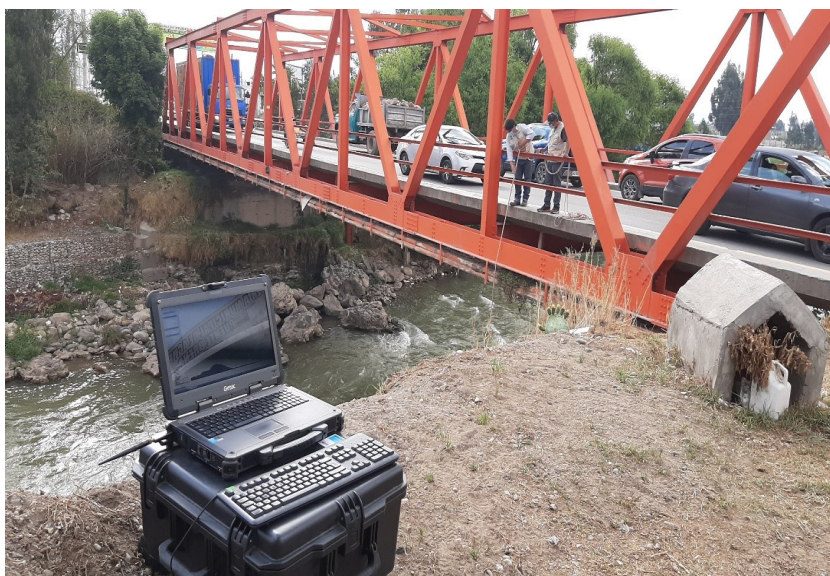
Puente Chirani. Esta sección es un lugar bastante adecuado para las practicas de aforo, ya que los resultados tiene bastante precisión, esto se debe a que las aguas son bastante calmadas, y la facilidad de operar el equipo de aforo. Caudal aforado en el río Perené; 126.96m<sup>3</sup>/s.

Caudal aforado en el río Mantaro, puente Breña 54.94 m<sup>3</sup>/s, se puede observar los niveles de agua bastante bajos, producto a la ausencia de precipitaciones para estas fechas.

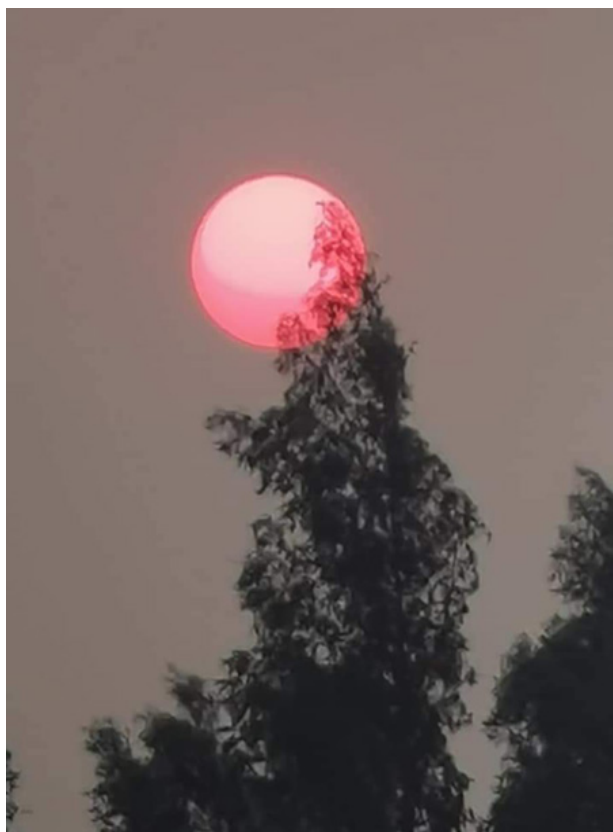
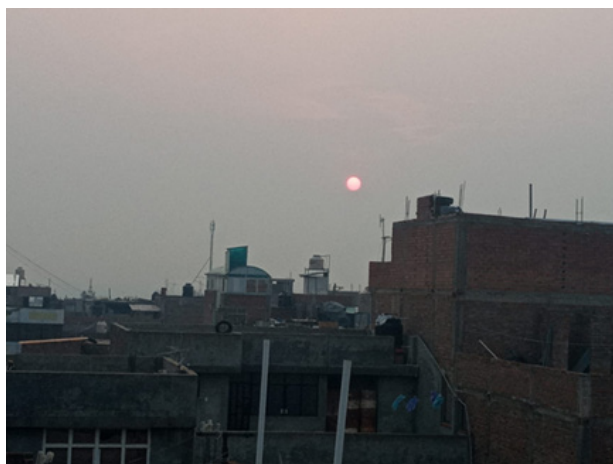
Lo que había pasado eran pues que debido a la poca precipitación antes del 24 y además de las temperaturas altas hacia el medio día por la poca cobertura nubosa fue propicio para que se presentaran focos de calor y algunos incendios al este de la ciudad. Entonces lo que se generó fue una Calima que son aerosoles producto de los focos de calor; los vientos del este acarrearon estos aerosoles hacia la zona oeste de la ciudad generando a trasluz del sol un aspecto rojizo. La calima se observó hasta el día 25 para luego ir disipándose.

Se muestran fotos del evento, cedidas por algunos ciudadanos y observadores meteorológicos
