BOLETÍN HIDROMETEOROLÓGICO

DIRECCIÓN ZONAL 12

BOLETÍN N° 07
JULIO 2021

**BOLETÍN
HIDROMETEOROLÓGICO N° 07
MES: JULIO 2021**

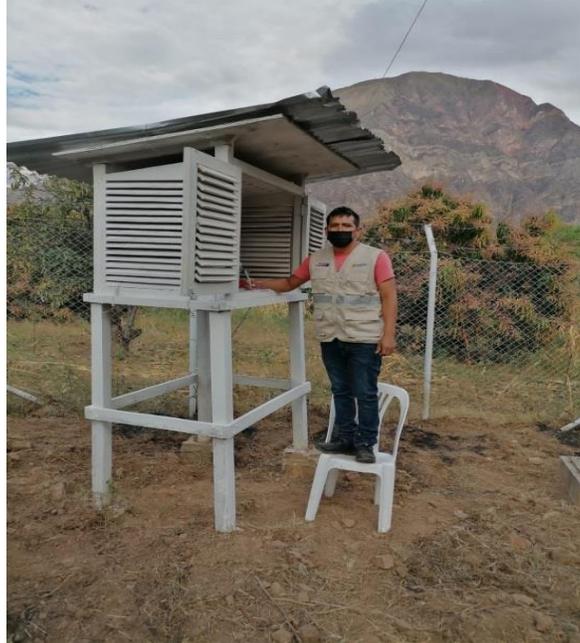
Figura 21. Observaciones meteorológicas en la estación CO.Pampas.

La estación climatológica ordinaria (CO) Pampas está ubicada al nor-oeste de la ciudad del Abancay, a una altitud de 2020 m.s.n.m., presenta un clima templado semiárido con humedad abundante durante todas las épocas del año. Empezó a operar desde el año 1973 a 1980 y desde el año 2003 hasta la actualidad brinda información de manera ininterrumpida, contando así con una data histórica de 25 años.
