Hidrogeodinámica de la Cuenca Amazónica Hydrogéodynamique du Bassin Amazonien

**5ta. Comisión de Aforos, muestreo de agua y
sedimentos de los Ríos Huallaga, Marañón, Ucayali,
Amazonas y Napo**

CODIGO PE-05 OCTUBRE DEL 2003

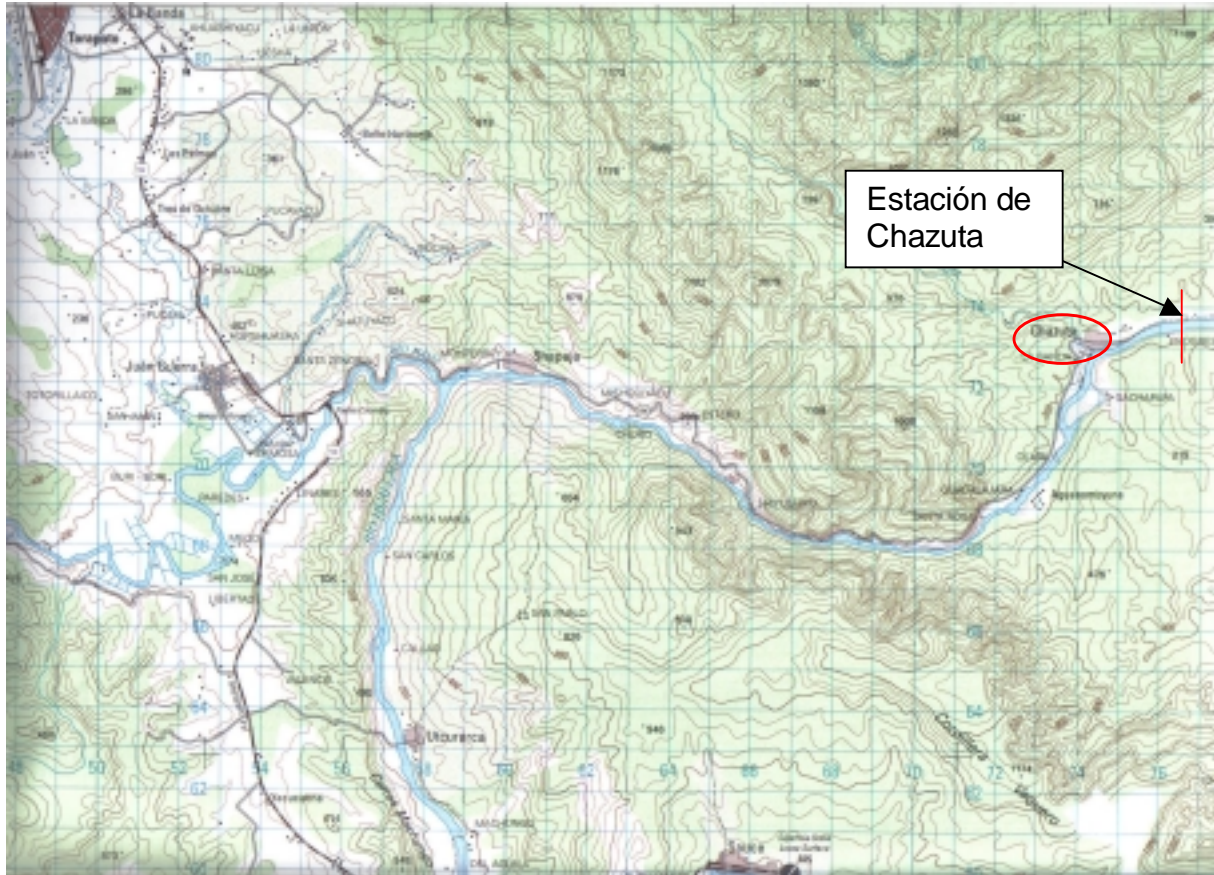
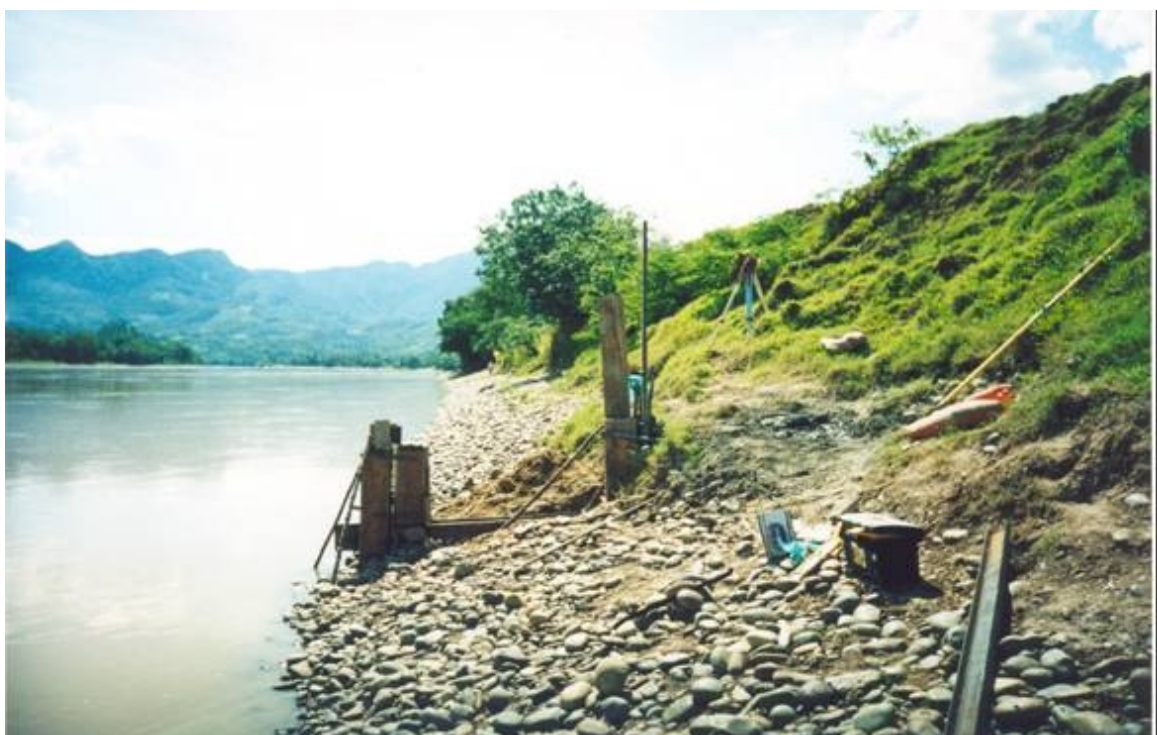
Situación: En la rivera izquierda del río Huallaga, aproximadamente a tres kilómetros aguas debajo de Chazuta.

El sitio de Chazuta ha sido escogido en razón de su situación privilegiada a la salida de los Andes ya que es una salida de pie de montaña. Como podemos ver sobre la fotografía siguiente, el tramo es rectilíneo, las condiciones hidráulicas relativamente homogéneas y compatible con las medidas de caudales con el ADCP (ver el molinete) y la Estación tiene un acceso fácil después de Chazuta incluso cuando se presentan aguas altas.

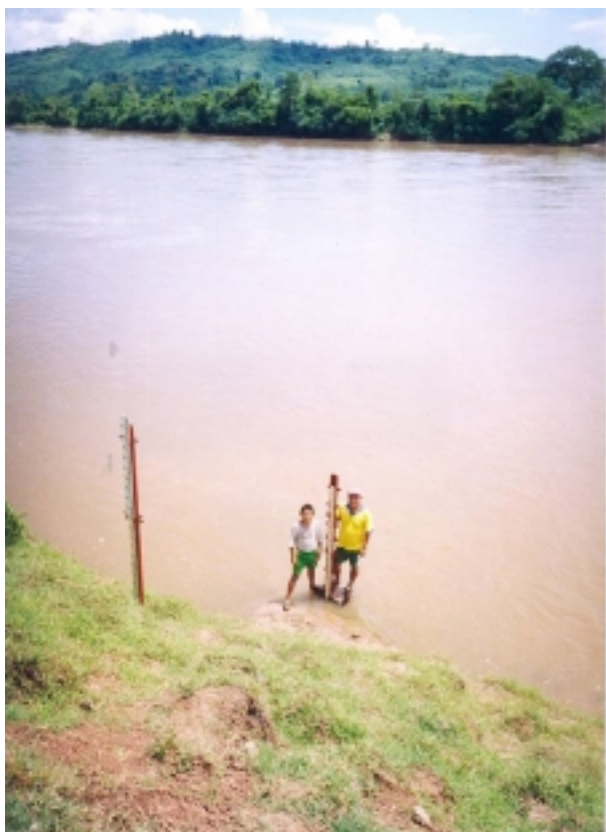
Nosotros pudimos instalar cinco elementos de escalas de 2 a 7 metros

Un hito ha sido instalado a la derecha de la escala en el punto mas alto de la rivera izquierda, el cero de la escala se encuentra a 11.894 metros encima del hito.

La instalación de los elementos bajos de las baterías de escalas necesita netamente un esfuerzo particular debido a la naturaleza de las riveras con lechos menores. Necesitamos esperar la estación seca para instalar por lo menos dos elementos bajos y consolidar los dos siguientes.

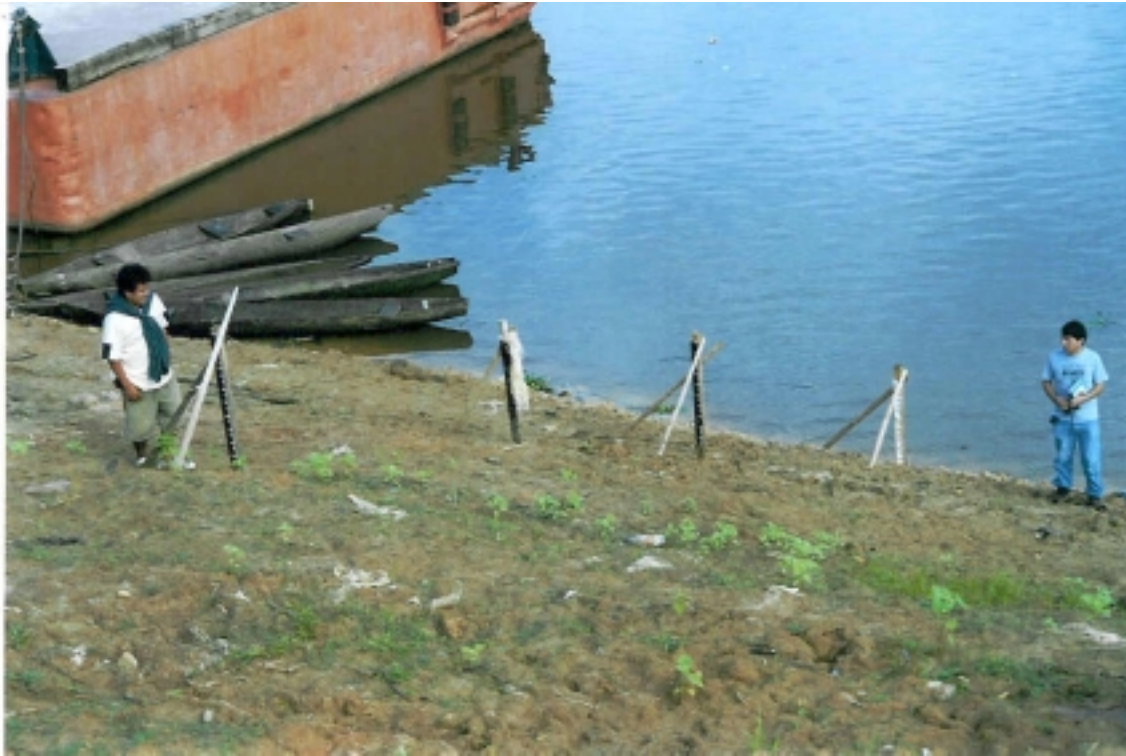
Elementos bajos de las escalas de Requena reinstaladas por el observador

La nivelación de las escalas a permitido corregir la leyenda de marcación sobre dos elementos

Los nivelamientos de las escalas de Tamshiyacu, Requena y Santa Clotilde, permitieron constatar la fragilidad (Requena) y las instalaciones de malas bases (Sta. Clotilde).

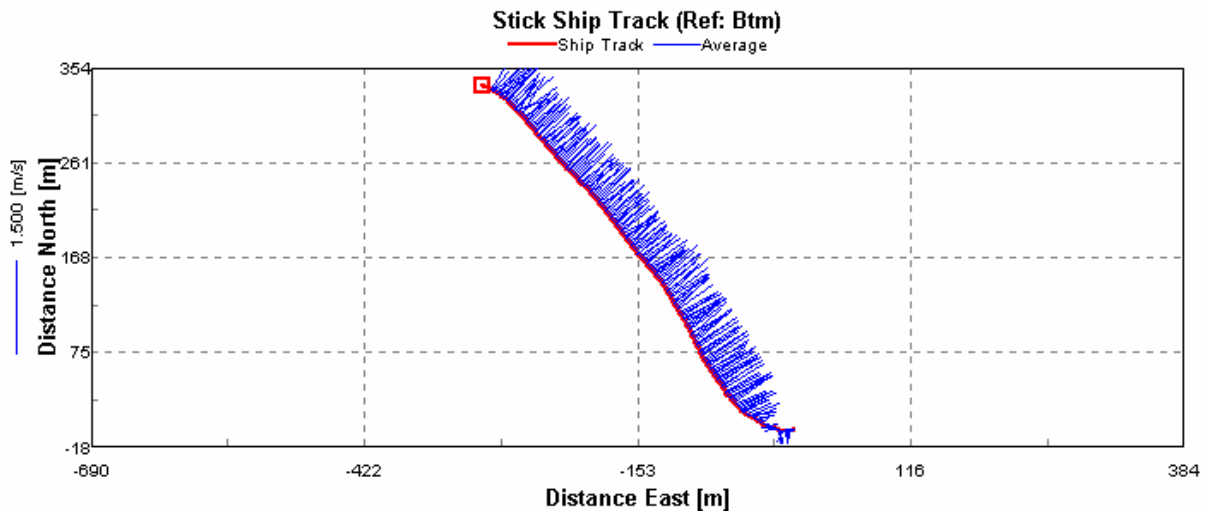
- Trayectoria y distribución de vectores de velocidad media :

Fecha	Unid.	27/10/03				Average	Std. Dev.	Std./ Avg.
REQUENA n°		000r.000	001r.000	002r.000	003r.000			
H agua		407	407	407	407			
Total Q	[m ³ /s]	5108	5137	5139	5243	5157	60	0
Superf. Tot.	[m ²]	8418	8757	8634	8679	8622	145	0
Ancho	[m]	478	482	484	508	488	14	0
Q/Superf.	[m/s]	0.607	0.587	0.595	0.604	0.598	0.009	0.02
Corriente vel.	[m/s]	0.618	0.632	0.611	0.636	0.624	0.012	0.02
Q Esq.	[m ³ /s]	14	15	21	16	17	3	0
Q.Sup	[m ³ /s]	376	362	371	388	374	11	0
Q.Med.	[m ³ /s]	4297	4338	4330	4402	4342	44	0
Q.Fondo	[m ³ /s]	426	420	419	435	425	8	0
Q.Der.	[m ³ /s]	-5	2	-3	1	-1	3	4
Vel.Bote	[m/s]	1.753	1.507	1.63	1.622	1.628	0.1	0.06
Rumbo Prom.	[°]	315.89	128.22	317.8	130.39			
Corriente Dir.	[°]	54.02	48.28	54.36	48.15			
Duracion	[s]	259	311	287	296

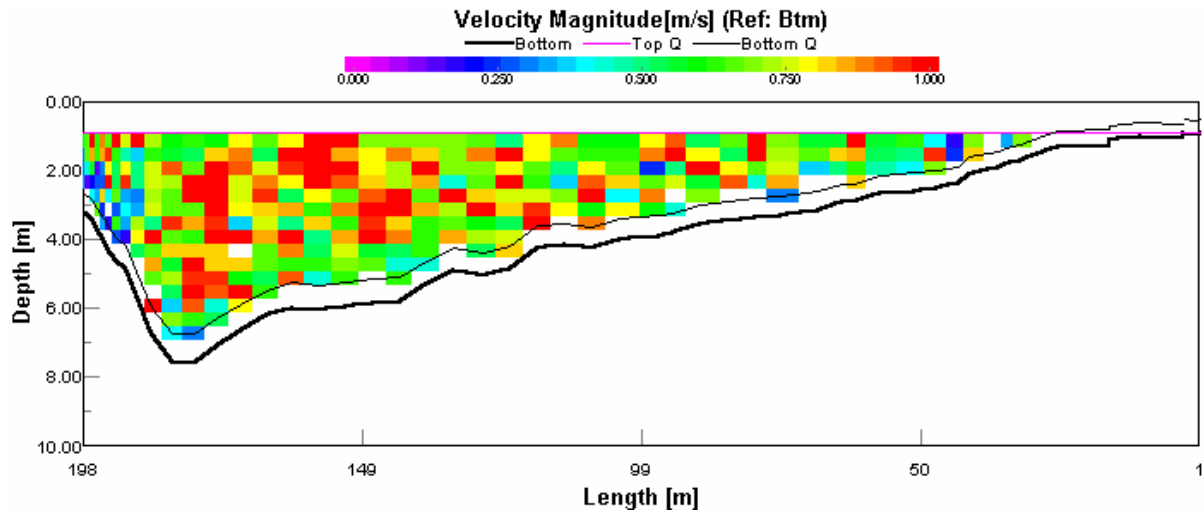
- Perfil de la sección : 500 m aguas arriba de las escalas

Estas medidas fueron realizadas a solicitud del SENAMHI. Se vió la proximidad de la sección a la desembocadura del río Amazonas, por lo que parece muy difícil de calibrar esta estación controlada totalmente por el remanzo de aguas abajo.

Si el objetivo es obtener una relación altura caudal será necesario instalar muchas escalas aguas arriba : El lugar ideal para instalar dichas escalas seria en las riveras de la Universidad de la Amazonía (UNAP).

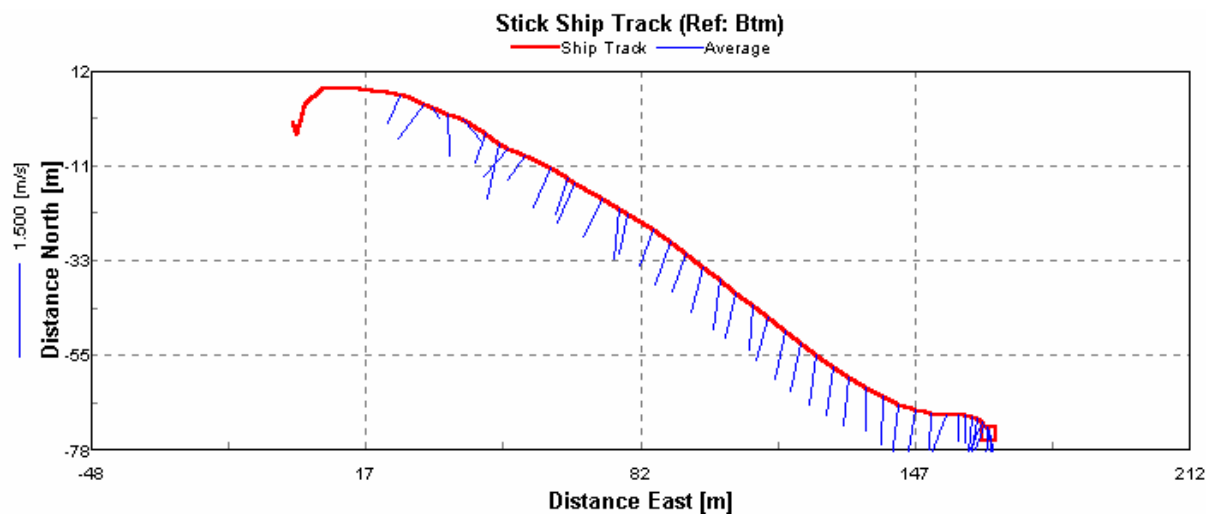
- Trayectoria y distribución de vectores de velocidad media :

Fecha	Unid.	28/10/03			Average	Std. Dev.	Std./ Avg.
NANAY n°		000r.000	002r.000	003r.000			
H agua							
Total Q	[m ³ /s]	544	503	526	524	21	0
Superf.Tot.	[m ²]	912	743	840	832	85	0
Ancho	[m]	271	206	233	237	33	0
Q/Superf.	[m/s]	0.597	0.677	0.626	0.633	0.041	0.06
Corriente vel.	[m/s]	0.711	0.74	0.69	0.714	0.025	0.04
Q Esq.	[m ³ /s]	2	12	2	5	6	1
Q.Sup	[m ³ /s]	146	117	131	132	14	0
Q.Med.	[m ³ /s]	300	288	300	296	7	0
Q.Fondo	[m ³ /s]	89	76	81	82	6	0
Q.Der.	[m ³ /s]	7	10	11	9	2	0
Vel.Bote	[m/s]	0.877	1.421	1.301	1.2	0.286	0.24
Rumbo Prom.	[°]	84.21	299.27	114.12			
Corriente Dir.	[°]	192.29	190.9	191.27			
Duracion	[s]	238	122	152
