Fecha: Lunes, 18 de Marzo de 2019

MONITOREO HIDROLÓGICO 2018-2019

HU-CU

N°26 - 19

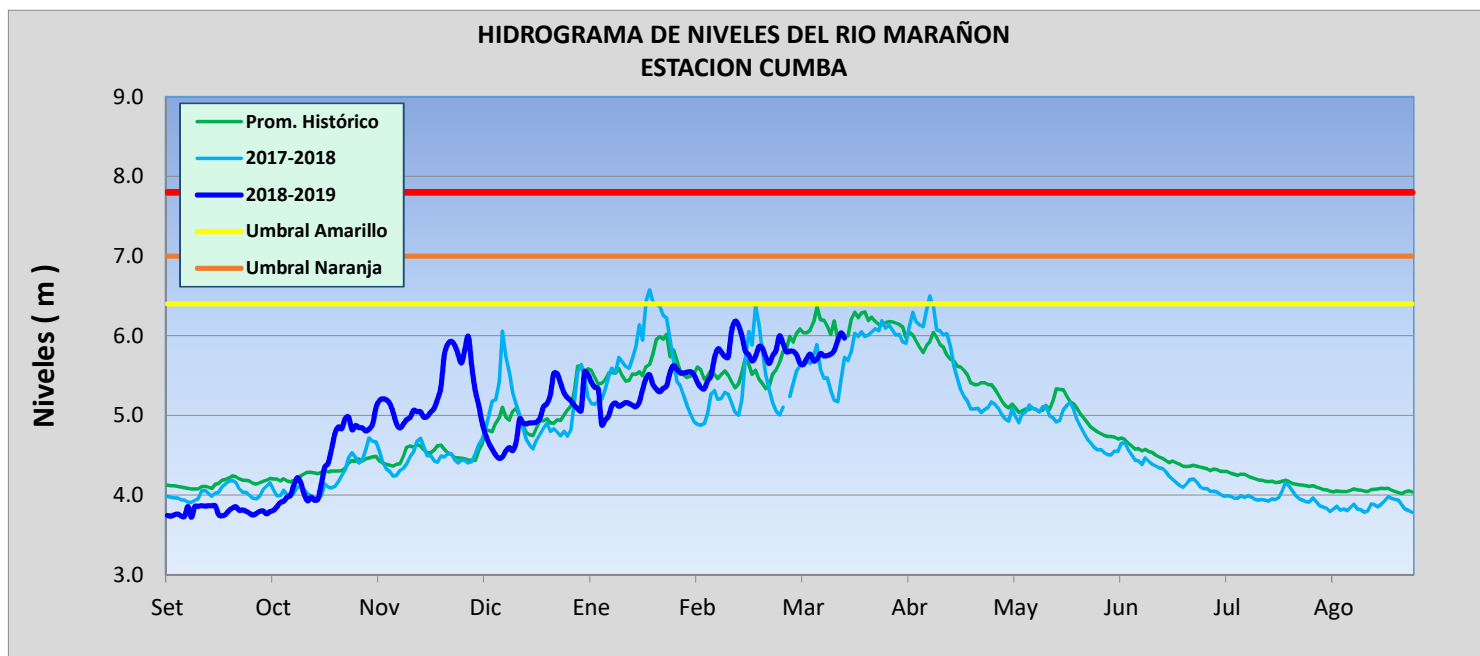
CUENCA	ESTACION	NIVEL DEL DIA ANTERIOR (m)					NIVEL DEL DIA DE HOY (m)				
		Promedio 24 hrs.	Normal Diario	Anomalia (m)	Min.	Max.	Promedio a las 10:00 hrs	Normal Diario	Anomalia (m)	Min.	Max.
Marañón	Cumba	6.03	6.00	0.04	5.96	6.08	5.97	6.00	-0.03	5.95	5.99
		CAUDAL DEL DIA ANTERIOR (m3/s)					CAUDAL DEL DIA DE HOY (m3/s)				
		Promedio 24 hrs.	Normal Diario	Anomalia (%)	Min.	Max.	Promedio a las 10:00 hrs	Normal Diario	Anomalia (%)	Min.	Max.
		1197.51	1073.71	11.53	1146.61	1228.96	1153.47	1069.77	7.8	1139.75	1167.20

El caudal del Río Marañón en la estación hidrológica Cumba (hasta las 11:00 hrs.) es de 1153.47 m3/s, se encuentra superior de su promedio normal histórico, con una anomalía de 7.8%; hasta el momento dicho comportamiento hidrológico es estable en promedio con respecto al día anterior. El caudal del Río Marañón en la estación hidrológica Cumba (hasta las 11:00 hrs.) es de 5.97 m, se encuentra inferior de su promedio normal histórico, con una anomalía de -0.03 m; hasta el momento dicho comportamiento hidrológico es descendente en promedio con respecto al día anterior.
