ABRIL
2023

BOLETÍN AGRO -
HIDROCLIMÁTICO
MENSUAL
DZ 11

PERÚ

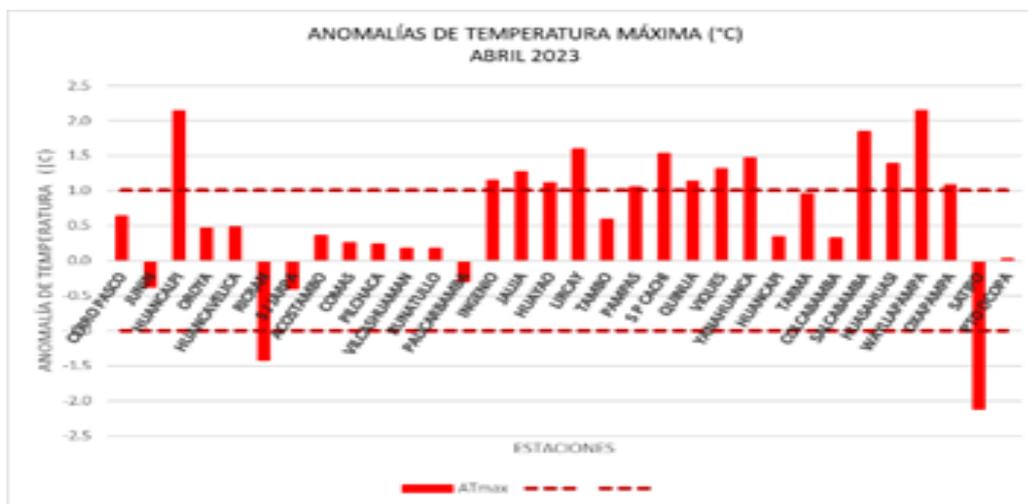
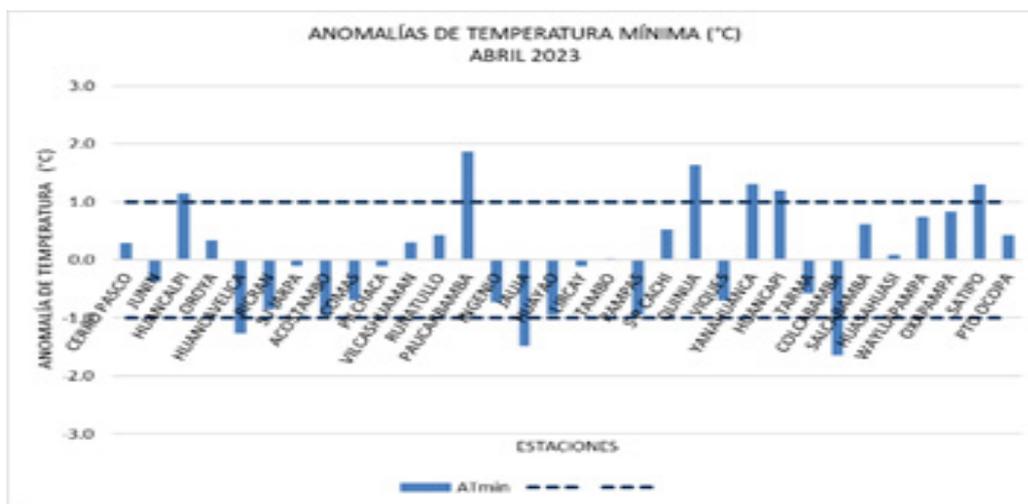
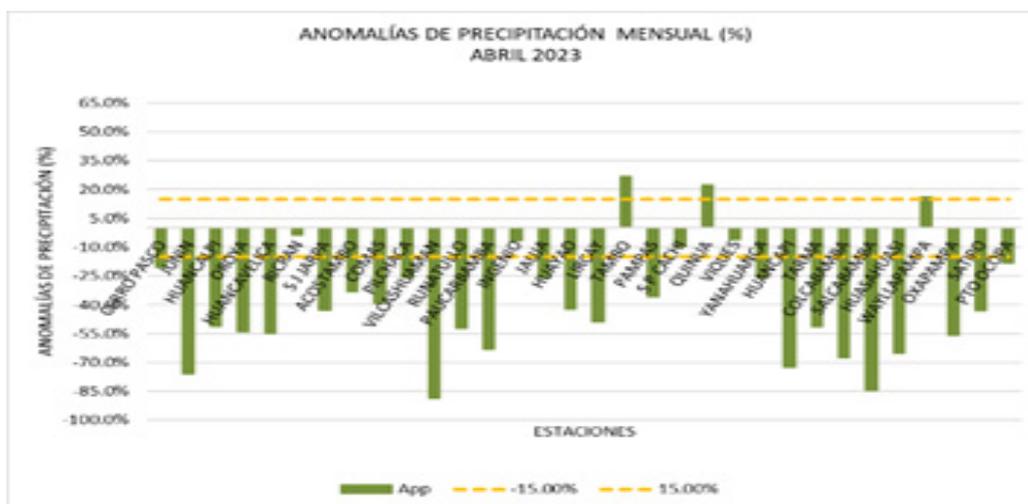
ANOMALÍAS DE TEMPERATURA MÁXIMA, TEMPERATURA MÍNIMA Y PRECIPITACION EN LA DZ11 - ABRIL 2023

En abril la temperatura máxima presentó un comportamiento de normal a superior en la mayoría de estaciones analizadas a excepción de las estaciones puerto Ocopa y Ricrán que presentaron un comportamiento inferior. La temperatura mínima presentó un comportamiento en la mayoría de estaciones de manera normal, a excepción de algunas estaciones que superaron sus promedios y otras presentaron comportamiento inferior. Las precipitaciones presentaron comportamiento de normal a inferior en la mayoría de estaciones analizadas a excepción de las estaciones El Tambo en Huancayo y la Quinoa en Huamanga, cuyo comportamiento fue ligeramente superior, con anomalías de 27.0% y 22.5% respectivamente.

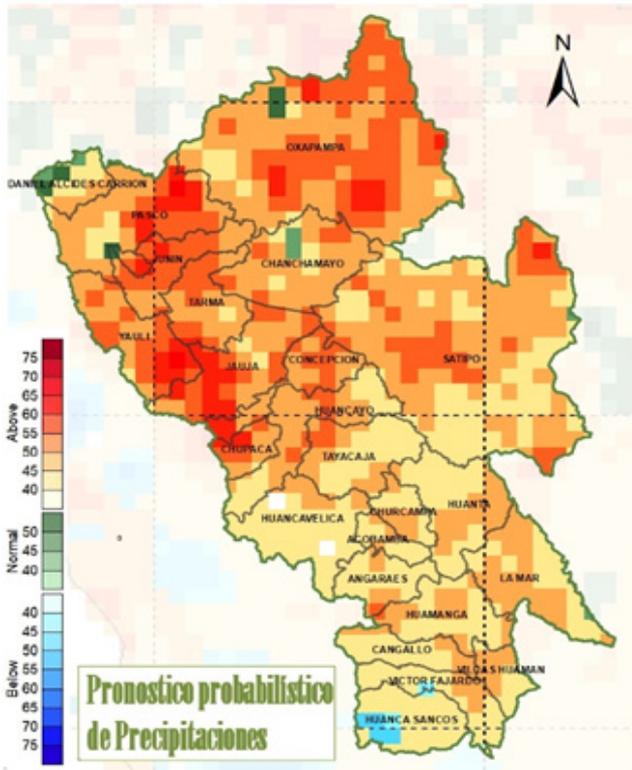
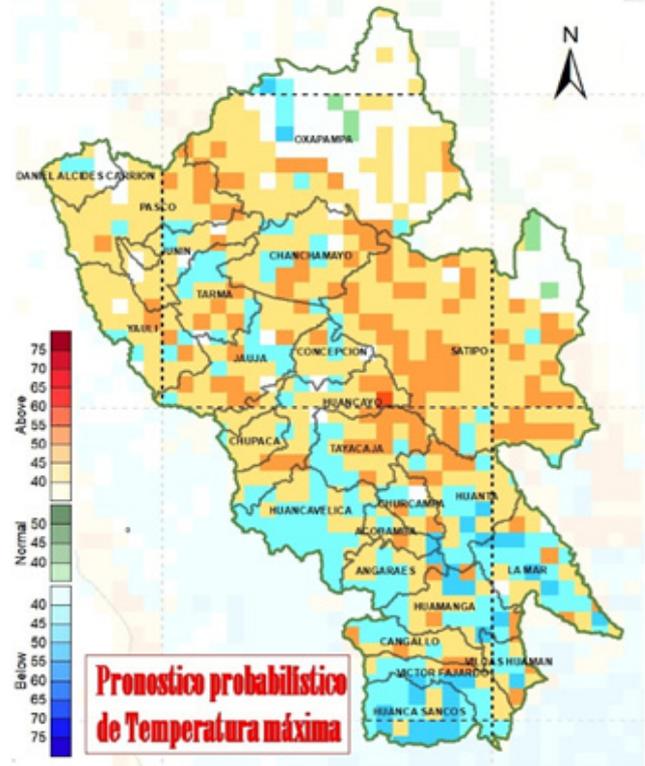
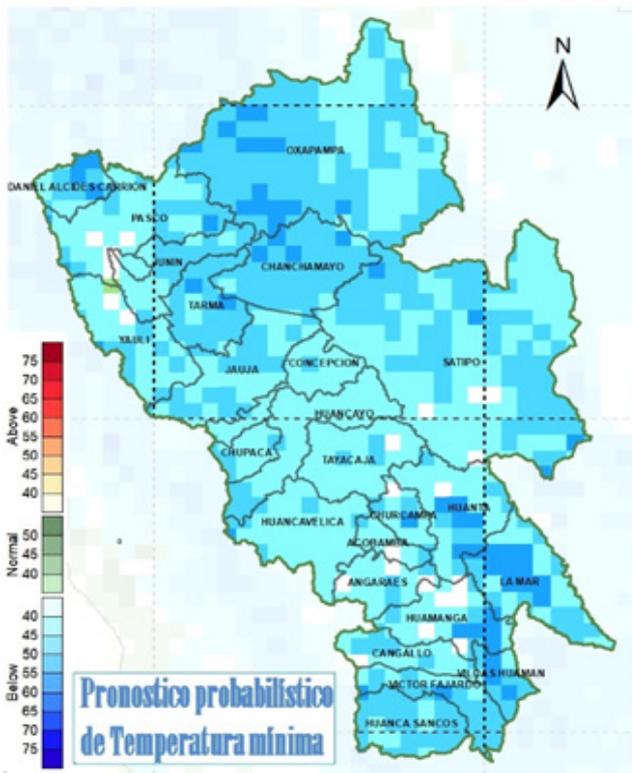
PRONÓSTICO DE PRECIPITACIÓN, TEMPERATURA MÁXIMA Y MÍNIMA PARA EL MES DE MAYO DEL 2023

Para el mes de mayo del 2023 en el ámbito de nuestra jurisdicción; las precipitaciones tendrían un comportamiento deficitario respecto a sus promedios históricos en gran parte de la DZ11.

Respecto a la temperatura máxima, ésta tendría un comportamiento de normal a superior en gran parte del ámbito de la DZ11; en la parte sur de la DZ11 predominaría el comportamiento por debajo de sus promedios.

La temperatura mínima se comportaría de normal a inferior respecto a sus promedios históricos en gran parte de la DZ11.

Estos productos fueron elaborados con los datos grillados PISCO, utilizando la herramienta Climate Predictability Tool y la opinión de los miembros de la DZ11-Junin

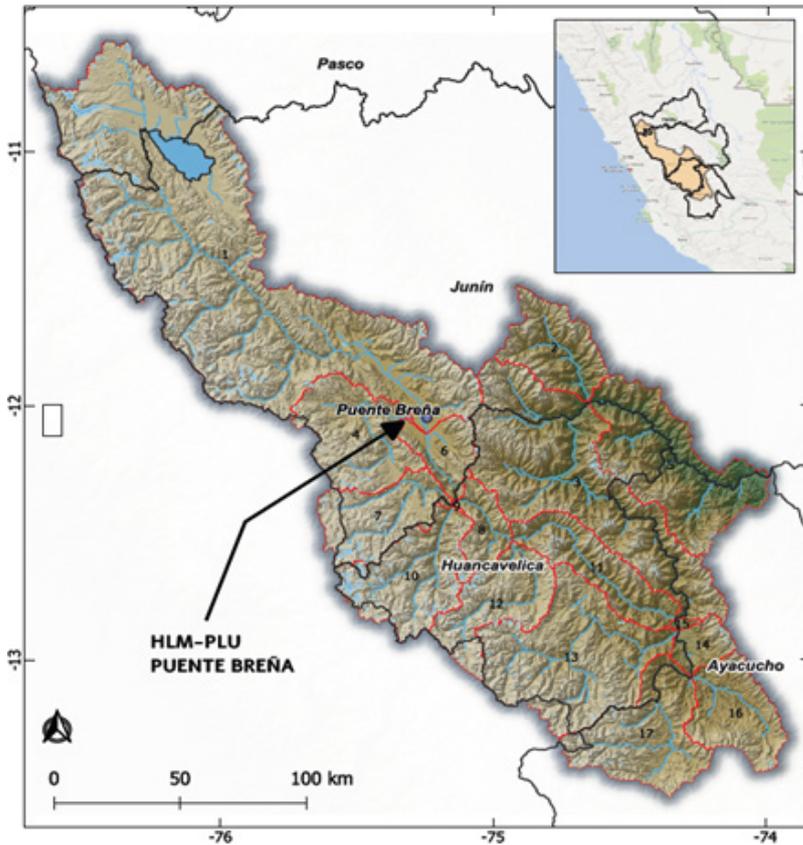
Ubicación de la estación Puente Breña en la cuenca del río Mantaro

La cuenca del río Mantaro se ubica en la región central del Perú, abarca los departamentos de Pasco, Junín, Huancavelica y Ayacucho. Cuenta con un área aproximada de 34363.18 km². Su nacimiento se da en el lago Chinchaycocha en el departamento de Pasco y Junín a 4090 msnm donde el caudal es regulado en la presa Upamayo, y confluye con el río Apurímac para formar el río Ene.

La Dirección Zonal 11 del Servicio Nacional de Meteorología e Hidrología del Perú viene realizando el monitoreo de niveles y caudales hasta la fecha. La estación de monitoreo hidrológico está ubicada en el Puente Breña, distrito de Pilcomayo, provincia de Huancayo, departamento de Junín.

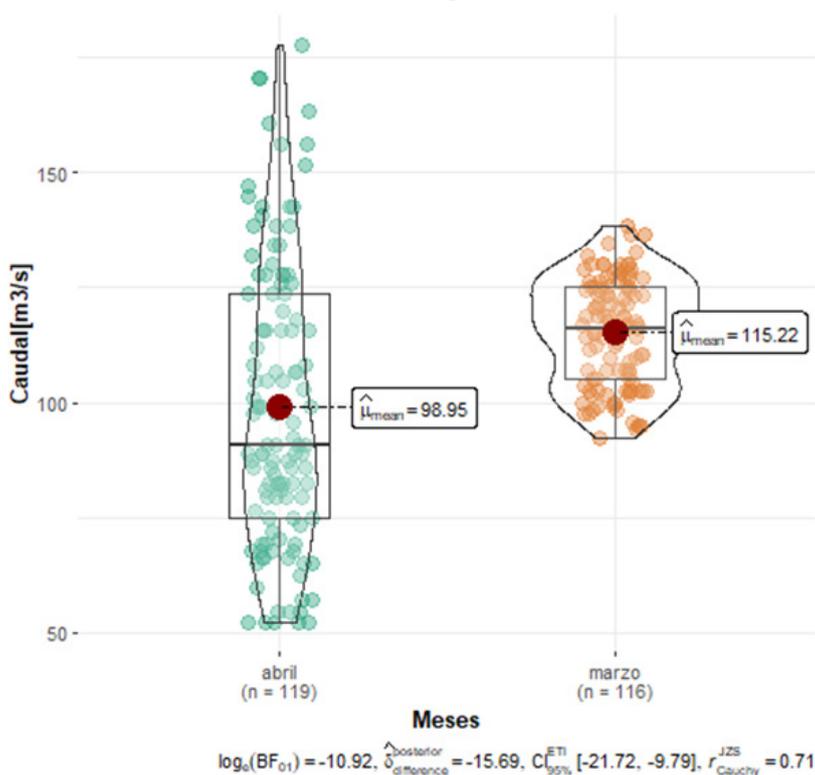
El gráfico de cajas muestra una comparación entre los caudales del mes marzo y el abril del presente año. Donde se puede notar que, el caudal promedio de abril fue significativamente inferior al de marzo.

Gráfico de cajas y violín en donde se muestra la distribución de los datos, en ella se compara los caudales del mes actual y el anterior, también puede notarse los promedios para ambos meses.

El caudal promedio del río Mantaro en la estación Puente Breña para el mes de marzo fue 115.2 m³/s, el mínimo 92.3 m³/s y el máximo 138.5 m³/s. Y para el mes de abril el caudal medio fue 98.9 m³/s, el mínimo 52.2 m³/s y el máximo 177.8 m³/s.

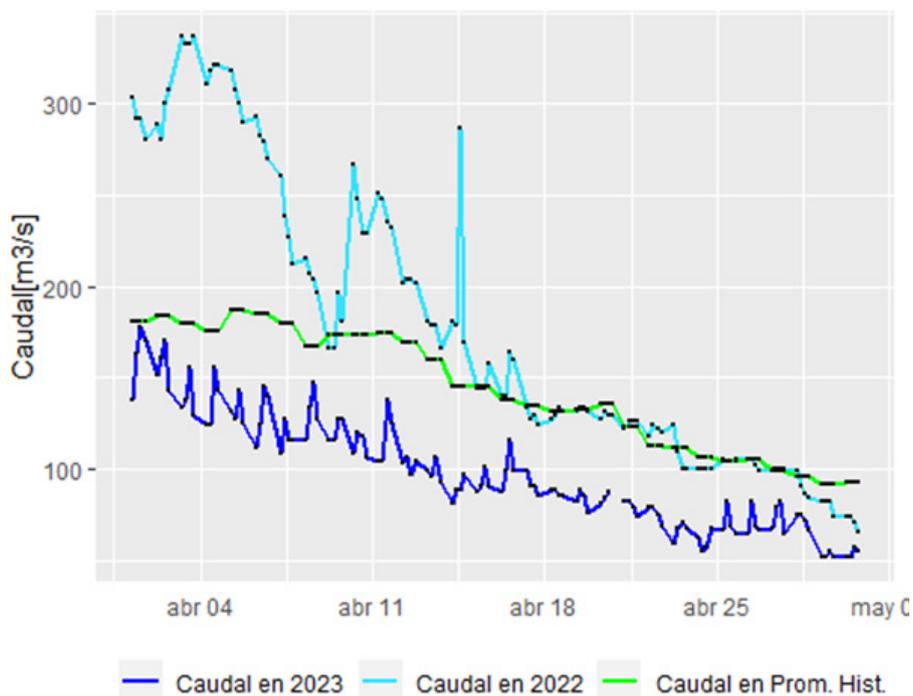
Hidrograma de caudal en la estación Puente Breña del río Mantaro

En el gráfico adjunto, se muestran el comportamiento del caudal del último mes, la línea en azul representa a caudales del mes de abril del presente año, línea en verde al promedio histórico del mes de abril y en cian al mes de abril del año pasado.

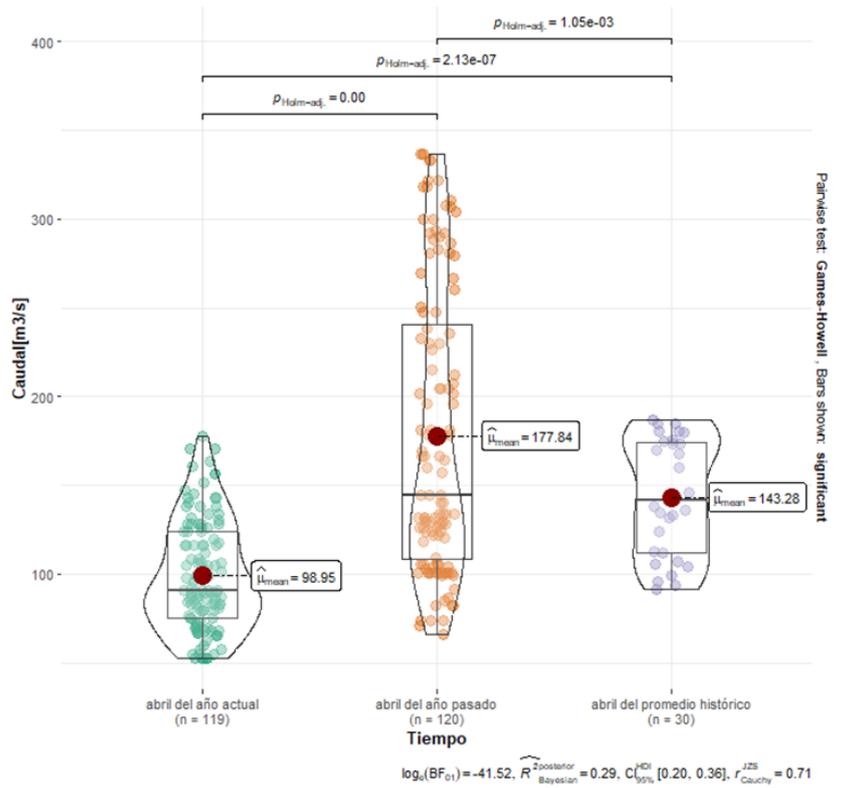
Gráfico de cajas y violín en donde se compara los caudales

Haciendo una comparación (test de Games-Howell) entre el caudal promedio del mes de abril del año actual, del año pasado y del promedio histórico, podemos notar que; el caudal de abril del presente año fue significativamente inferior al del año pasado, a su vez inferior a abril del promedio histórico. Estas aseveraciones se pueden evidenciar de manera simplificada en el gráfico de cajas y violín, en ella se muestran a los promedios ubicados en los puntos de color burdeos, las barras superiores a las cajas indican diferencias significativas con igual o superior al 95% de confiabilidad.

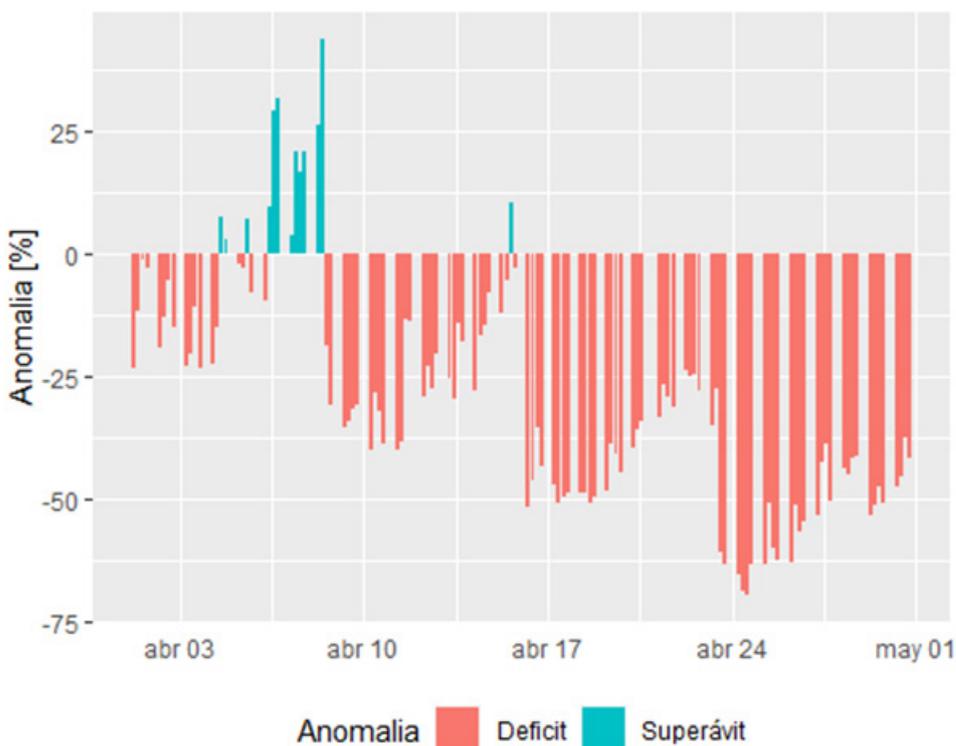
La gráfica de anomalía de caudales nos muestra la oscilación negativa o positiva respecto a su comportamiento normal o media histórica. Se puede notar que, la mayoría de días del mes de abril presentaron un déficit. El día con mayor superávit se dio el 8, con un valor de 43.78 % y el día con mayor déficit se dio el 24, con un valor de -69.49 %

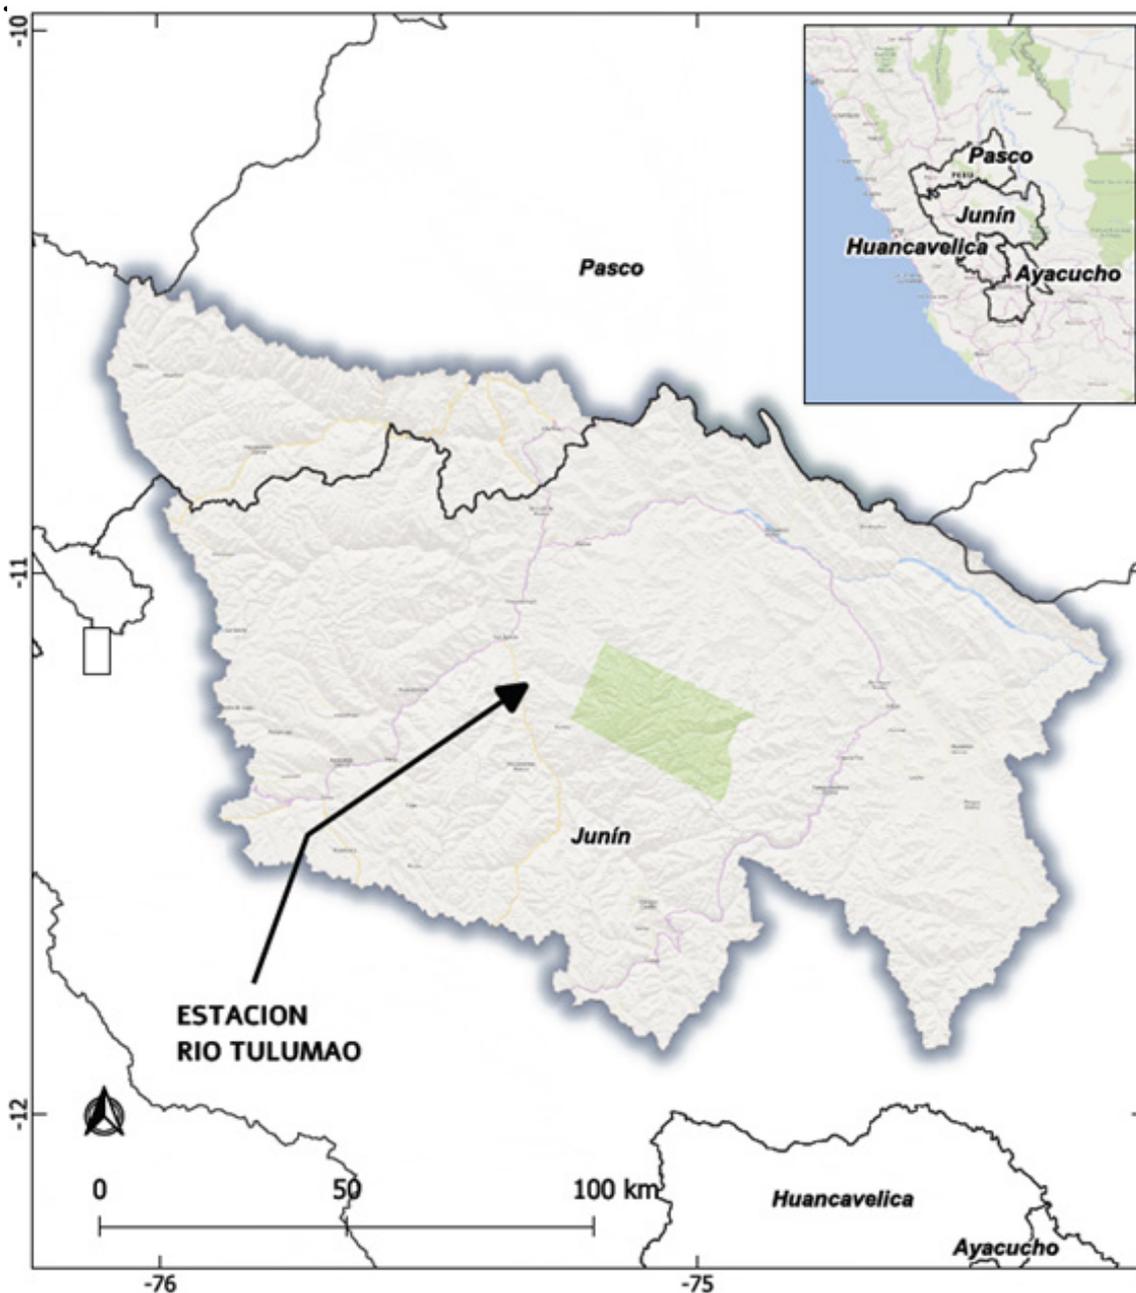
Ubicación del río Tulumayo en la cuenca del Perené

Ubicación de la estación Río Tulumayo, dentro de la cuenca Perené, unidad hidrográfica monitoreada por la dirección zonal 11 – Junín del SENAMHI. Tiene origen de la unión del río Comas y Uchubamba estando en los límites de las provincias de Concepción y Jauja, atravesando los distritos de Monobambaba, Vitoc y San Ramón.

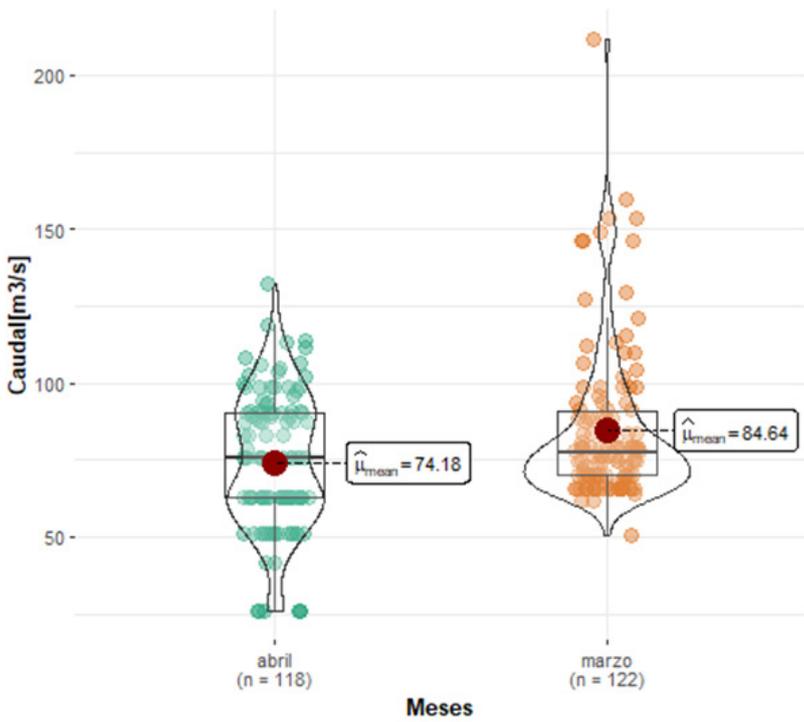
El gráfico de cajas muestra una comparación entre los caudales del mes marzo y el abril del presente año. Donde se puede notar que, el caudal promedio del mes de abril fue significativamente inferior al de marzo.

Gráfico de cajas y violín mostrando la distribución de los datos en donde se compara los caudales del mes actual y el anterior, también puede notarse los promedios para ambos meses.

El caudal promedio del río Tulumayo en la estación hidrológica para el mes de marzo fue $84.6 \text{ m}^3/\text{s}$, el mínimo $50.4 \text{ m}^3/\text{s}$ y el máximo $211.8 \text{ m}^3/\text{s}$. Y para el mes de abril el caudal medio fue $74.2 \text{ m}^3/\text{s}$, el mínimo $25.8 \text{ m}^3/\text{s}$ y el máximo $132.3 \text{ m}^3/\text{s}$.

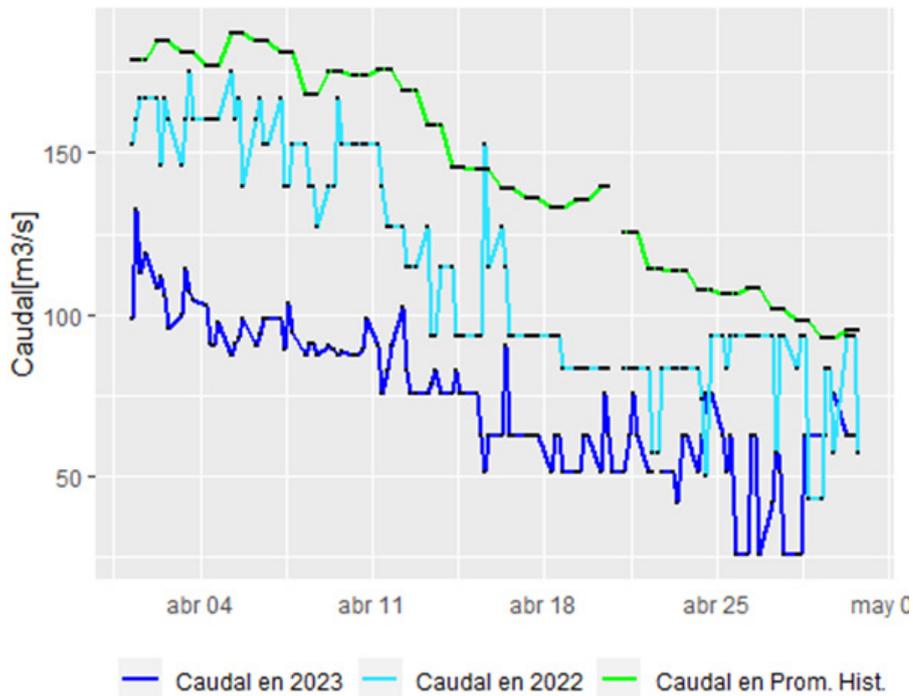
Hidrograma de caudal en la estación río Tulumayo

En el gráfico adjunto, se muestran el comportamiento del caudal del último mes, del año pasado y el comportamiento histórico o normal. La línea en azul representa a caudales del mes de marzo del presente año, línea en verde al promedio histórico del mes de marzo y en cian al mes de marzo del año pasado.

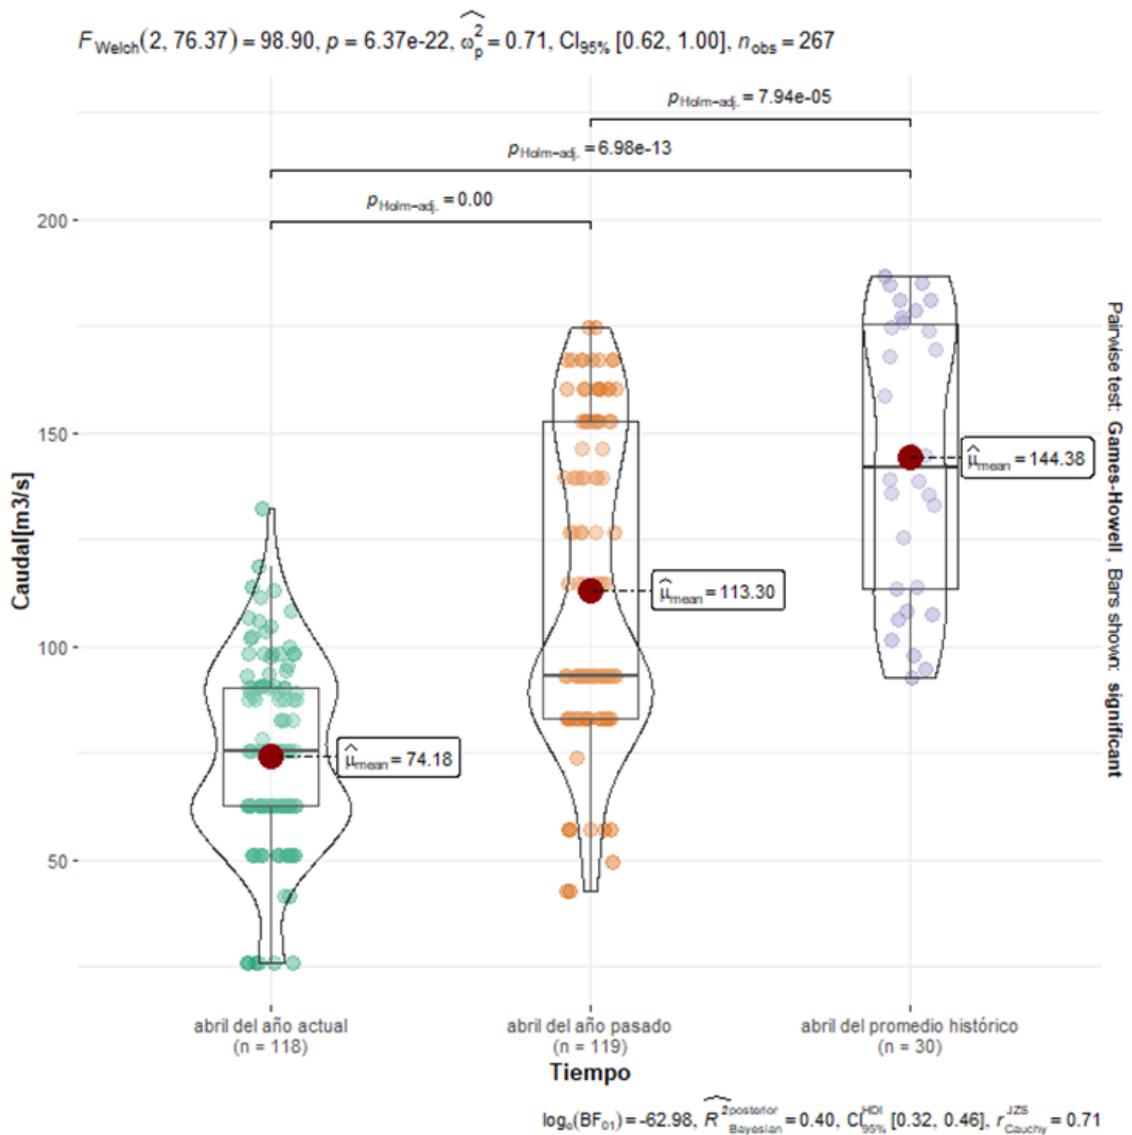
Gráfico de cajas y violín en donde se compara los caudales

Haciendo una comparación (test de Games-Howell) entre el caudal promedio del mes de abril del año actual, del año pasado y del promedio histórico, podemos notar que; el caudal de abril del presente año fue significativamente inferior al del año pasado, a su vez inferior a abril del promedio histórico. Estas aseveraciones se pueden evidenciar de manera simplificada en el gráfico de cajas y violín, en ella se muestran a los promedios ubicados en los puntos de color guindo, las barras superiores a las cajas indican diferencias significativas de los caudales con igual o superior al 95% de confiabilidad.

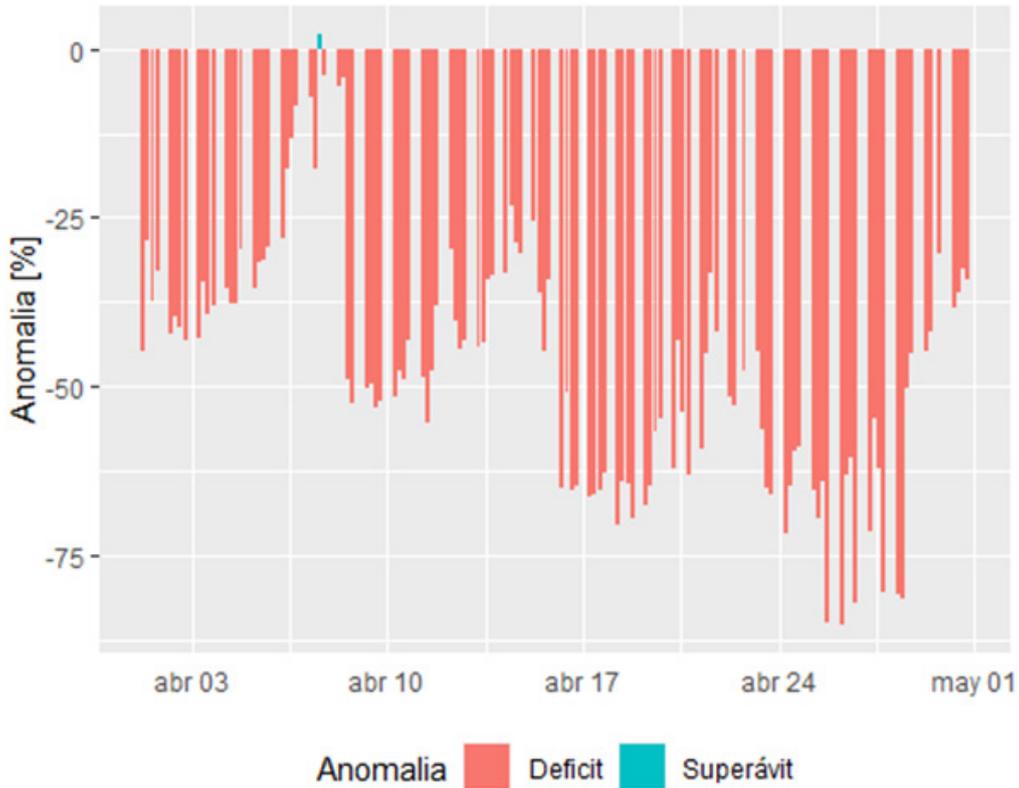
La gráfica de anomalía de caudales nos muestra la oscilación negativa o positiva respecto a su comportamiento normal o media histórica. Se puede notar que, la mayoría de los días del mes de abril presentaron un déficit, y esto debido al incremento de las recargas en zonas dentro de la cuenca del Tulumayo El día con mayor superávit se dio el 7, con un valor de 2.06 % y el día con mayor déficit se dio el 26, con un valor de -85.34 %
